Terremotos en Granada. Causas y reducción de riesgos

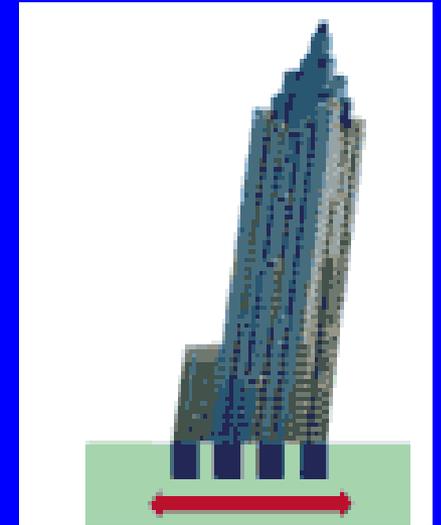
¿Qué es un terremoto?

Terremoto → Fuente sísmica:

- Liberación súbita de energía en el foco debido a la **ruptura repentina de las rocas** por efecto de la deformación que se ha acumulado en el medio.

Terremoto → Sacudida sísmica:

- La vibración del terreno producido por la llegada de energía en forma de ondas sísmicas.

Movimiento del suelo

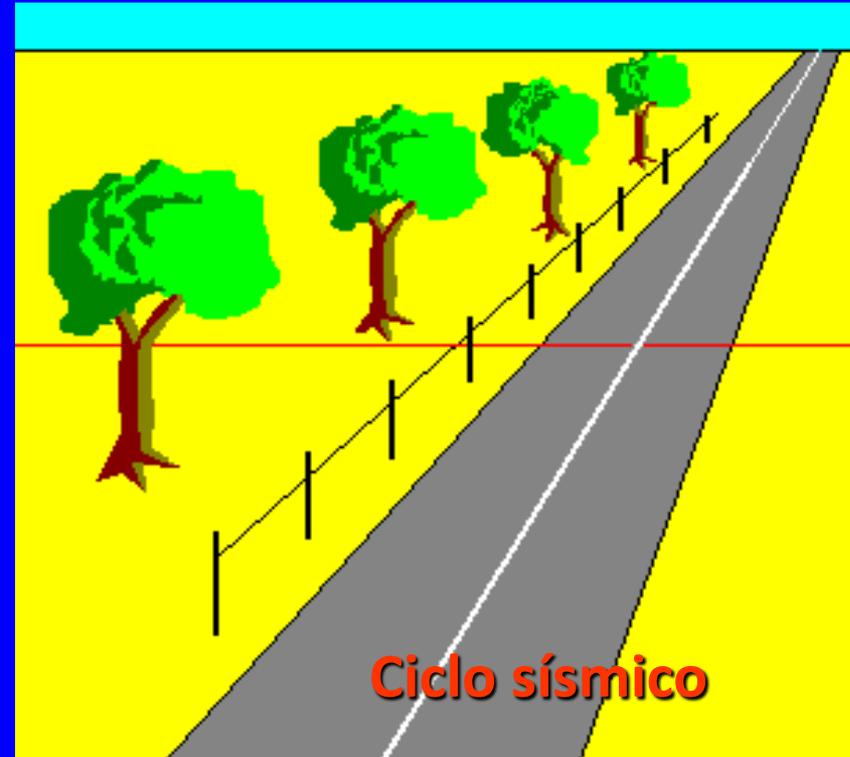
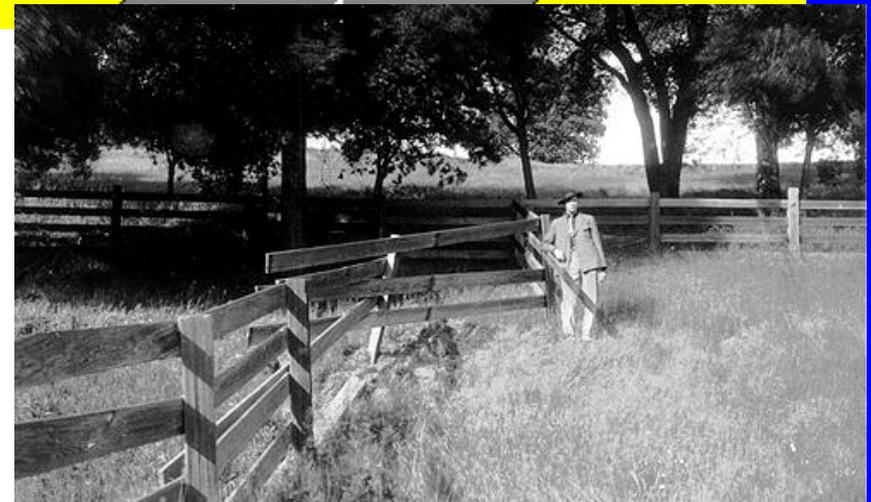
Generación de terremotos. *Simulación*

Los terremotos se deben a la ruptura súbita de las rocas por la deformación que se ha acumulado en el medio.

Esto genera la vibración del terreno por esa liberación de energía.

1º Hay una etapa de acumulación lenta de deformación elástica de la corteza terrestre (debido al movimiento lento de las placas).

2º Cuando se supera la resistencia de la roca se produce una dislocación: los esfuerzos se relajan súbitamente, parte de la energía acumulada se disipa en forma de ondas sísmicas y otra parte en forma calor.

La acumulación de esfuerzos dura muchos años, la relajación en terremotos solo segundos.

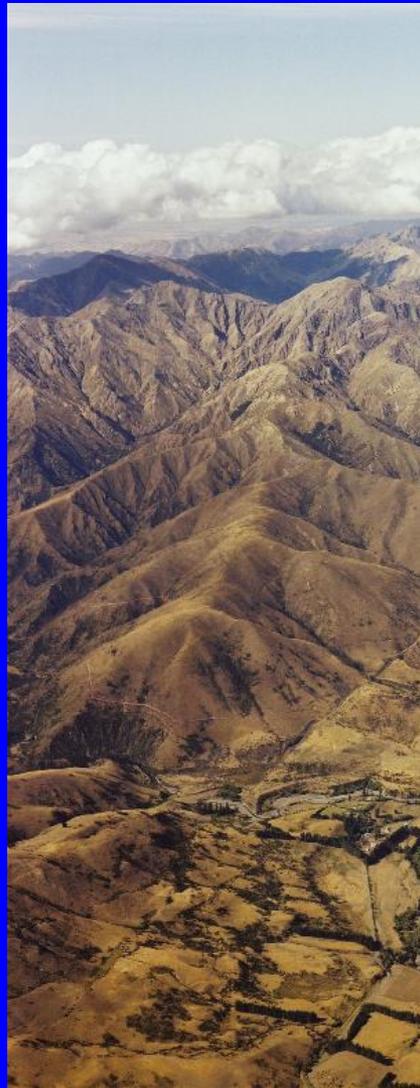
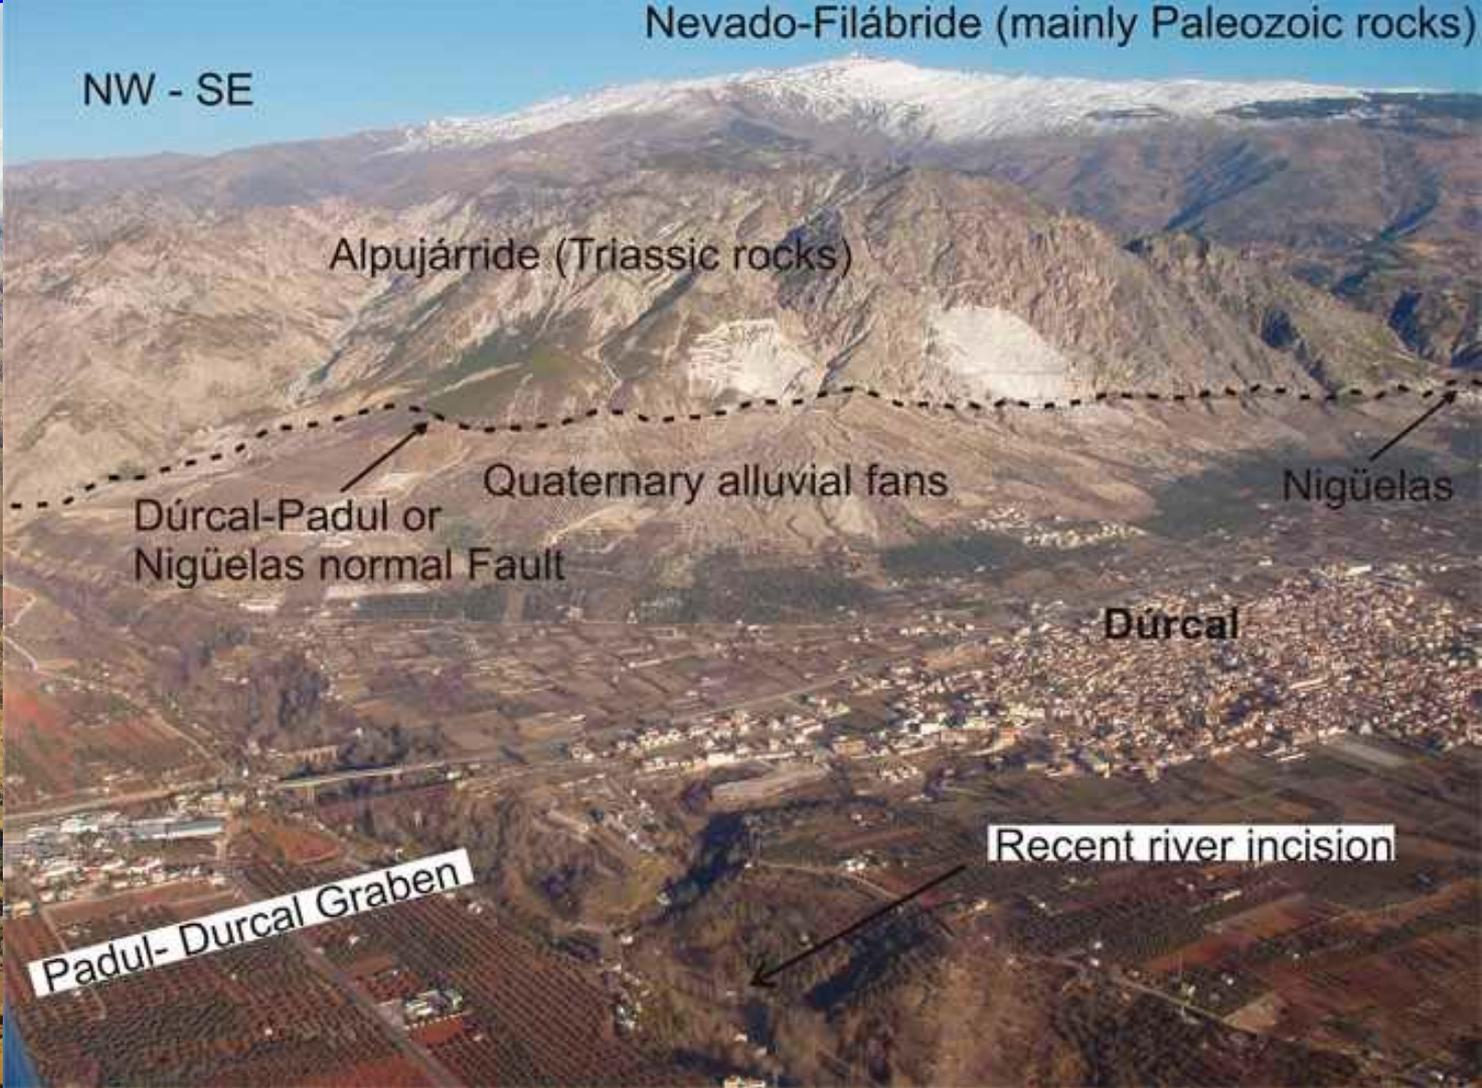
La falla de Awatere corta las montañas. Su última ruptura produjo el terremoto de Marlborough en 1848.

La falla normal de Padul-Dürca o de Nigüelas.

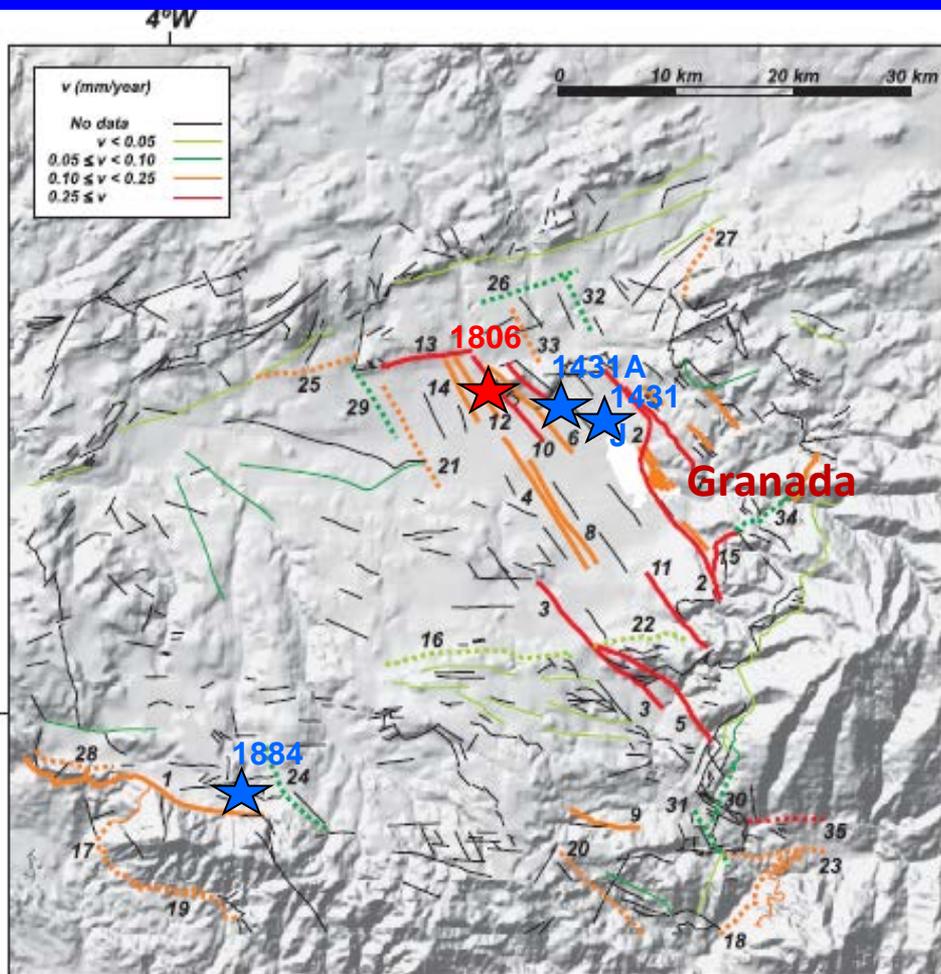
Fallas activas en la Depresión de Granada

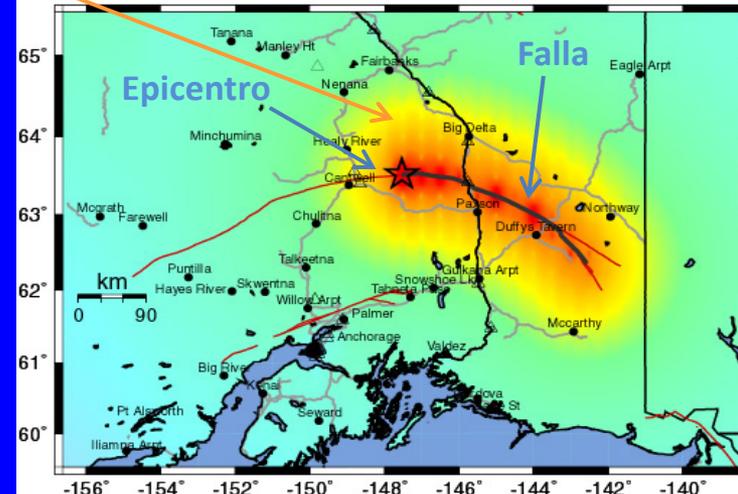
USGS Rapid Instrumental Intensity Map for event: 110302
Sun Nov 3, 2002 10:12:41 PM GST M 7.9 N63.52 W147.53 Depth: 5.0km ID:110302

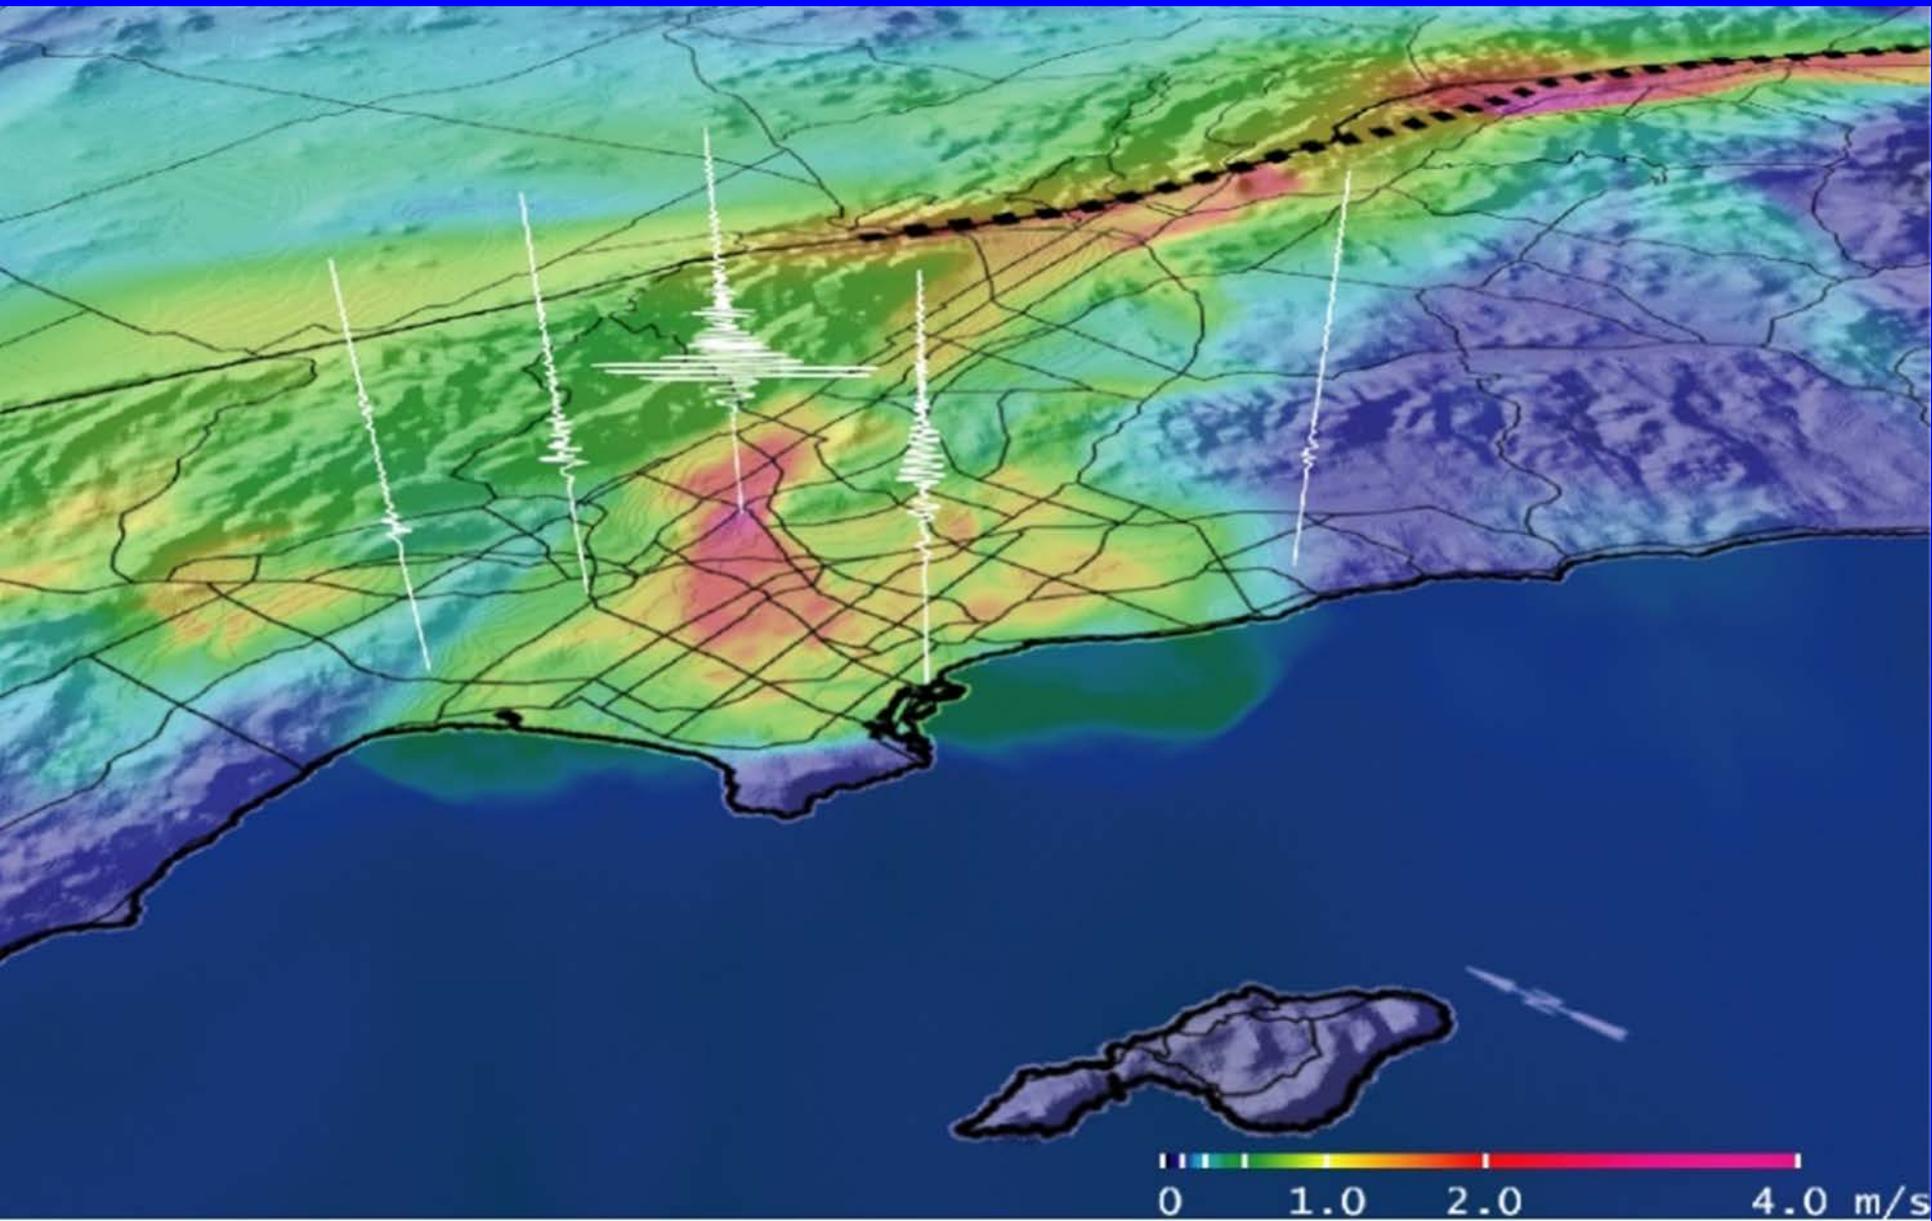
La intensidad es afectada por el tipo de terreno.

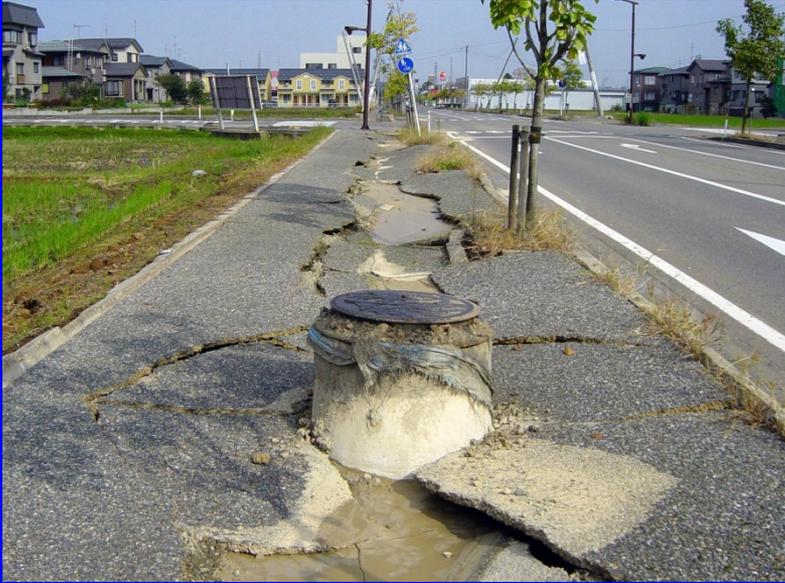
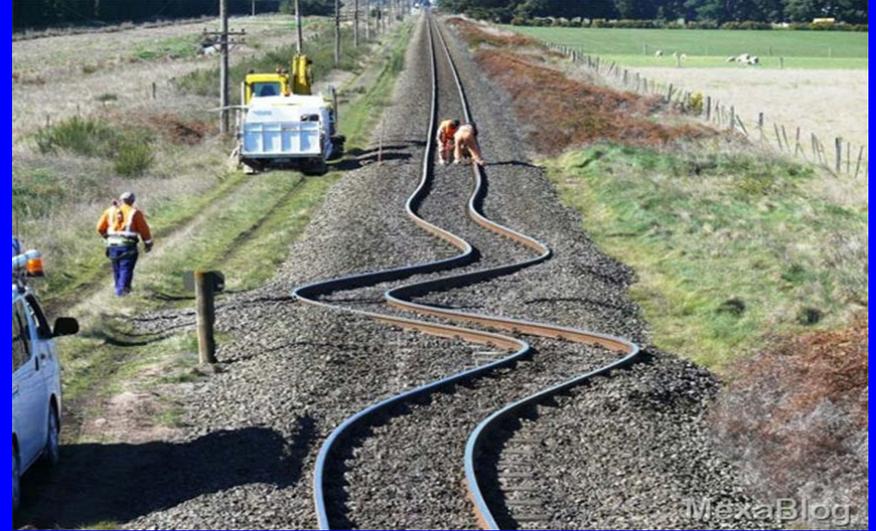
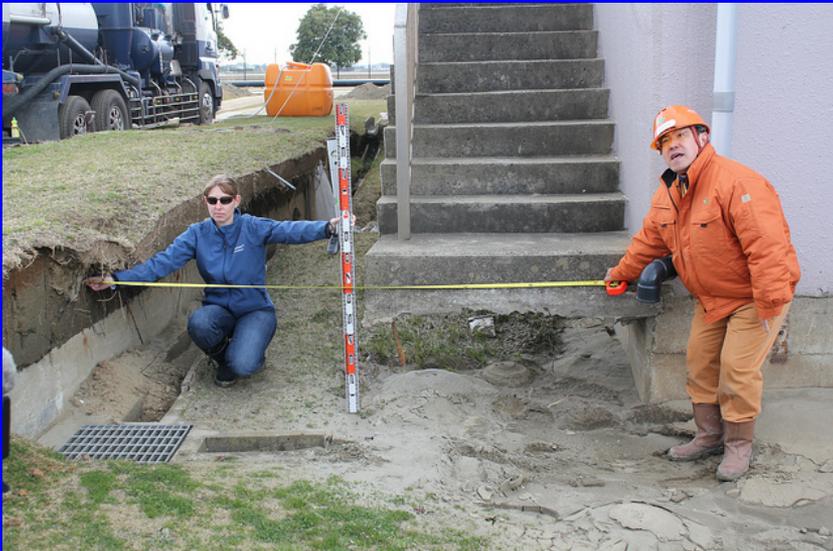
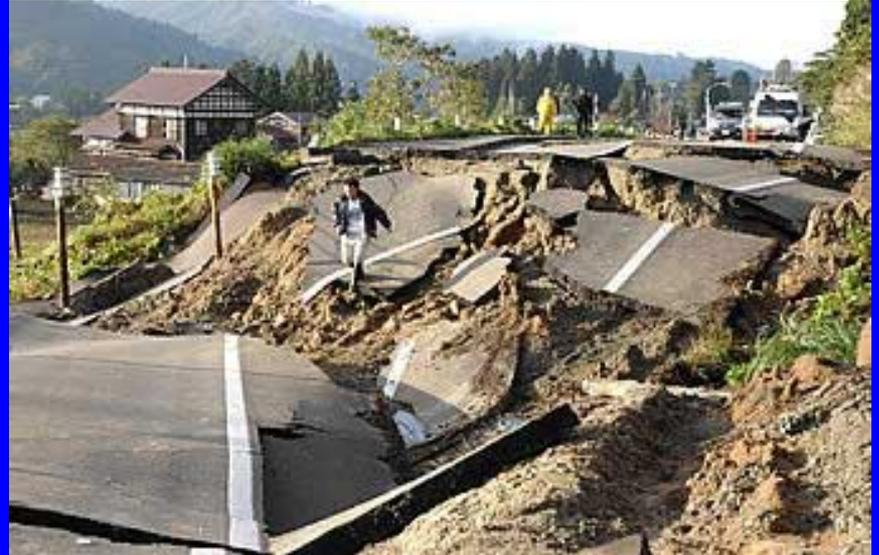
Deformación permanente del terreno

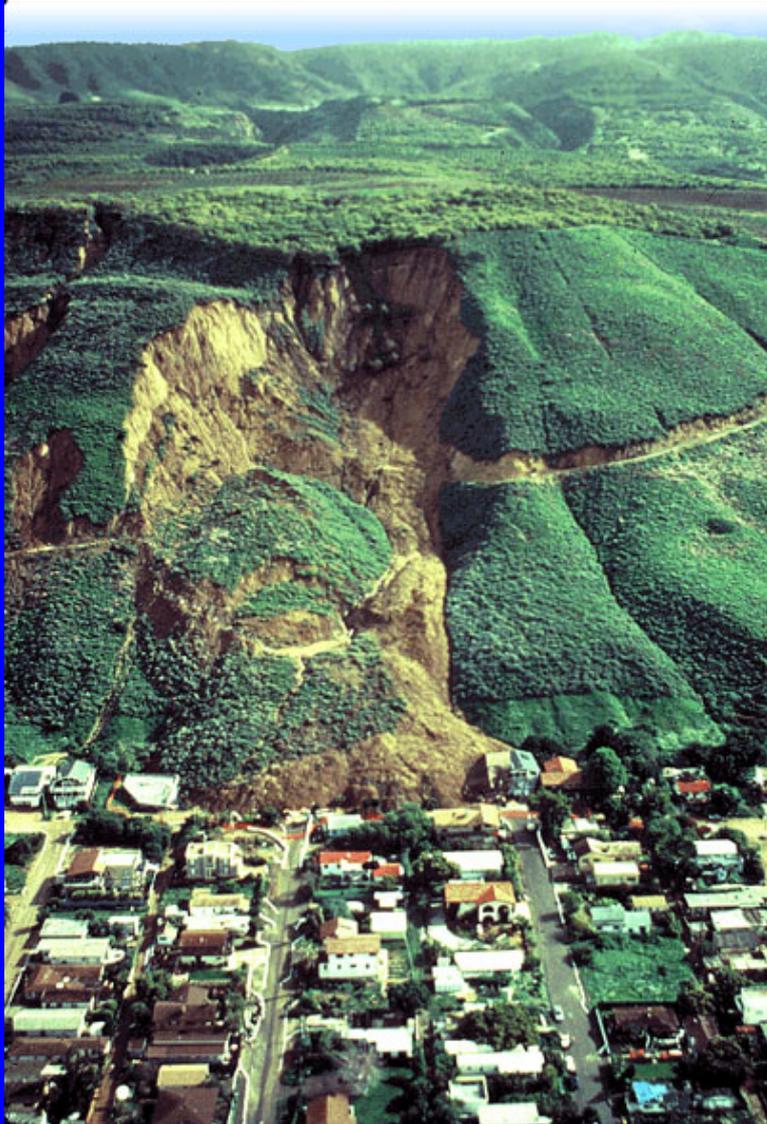
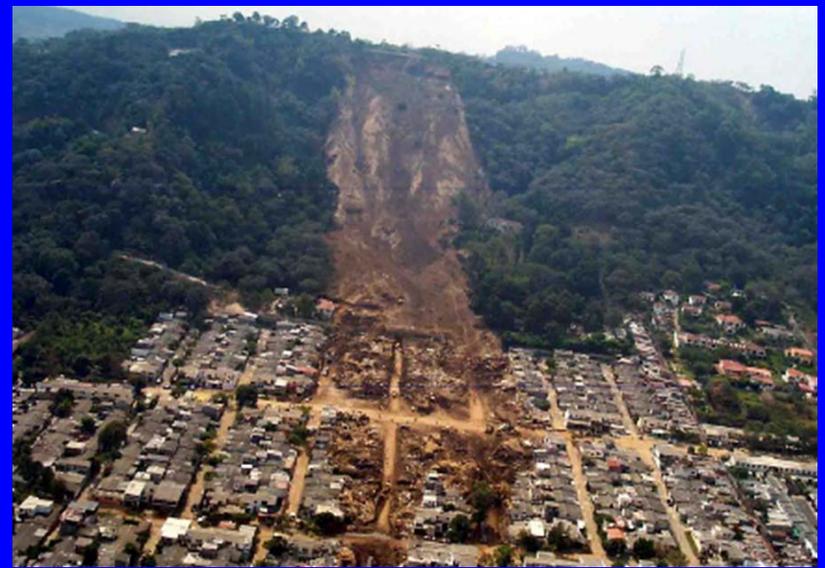
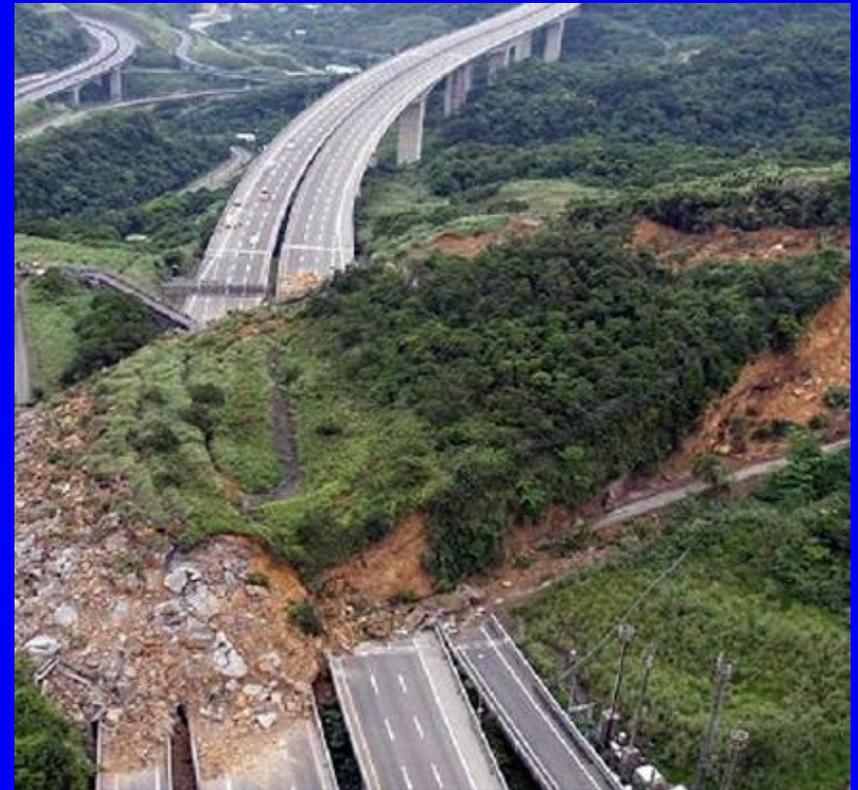
Deslizamientos.

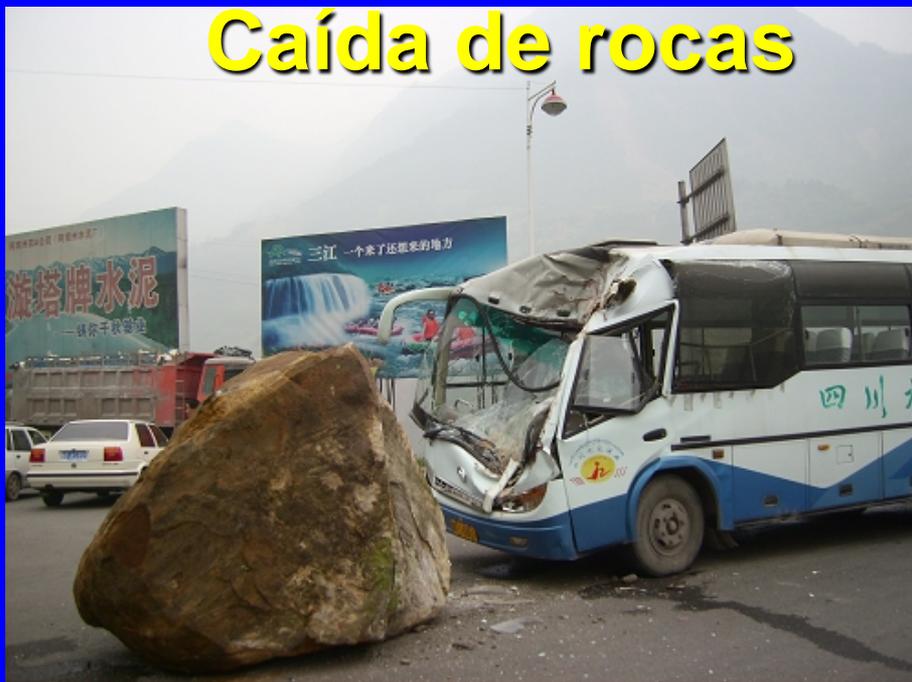
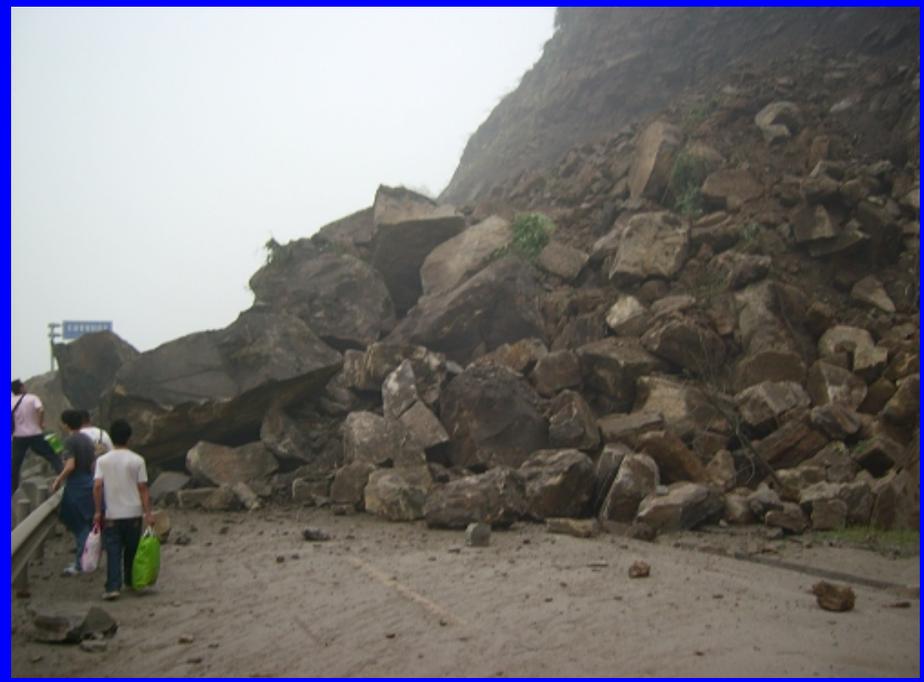
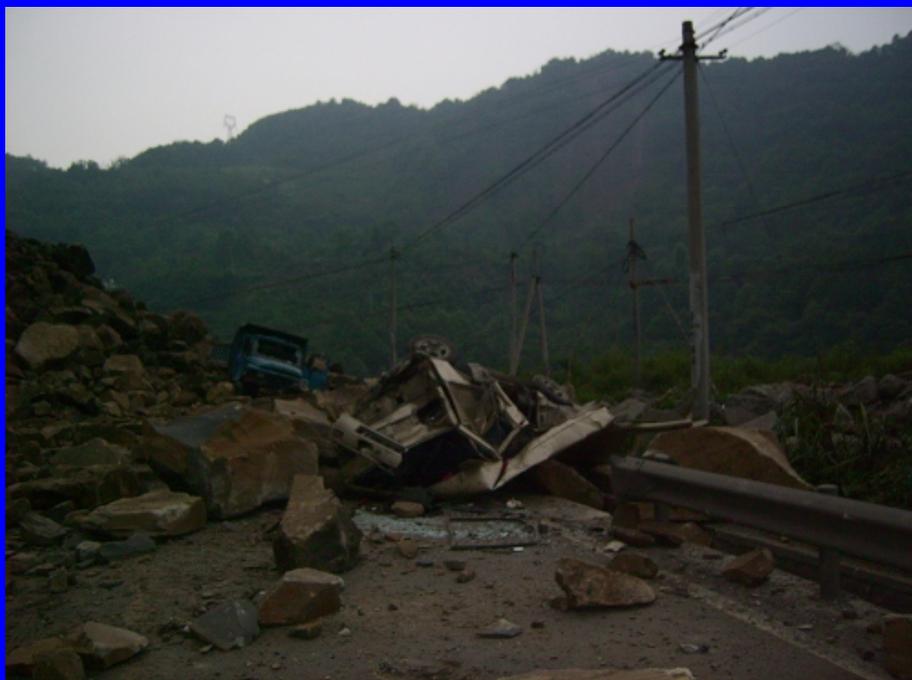
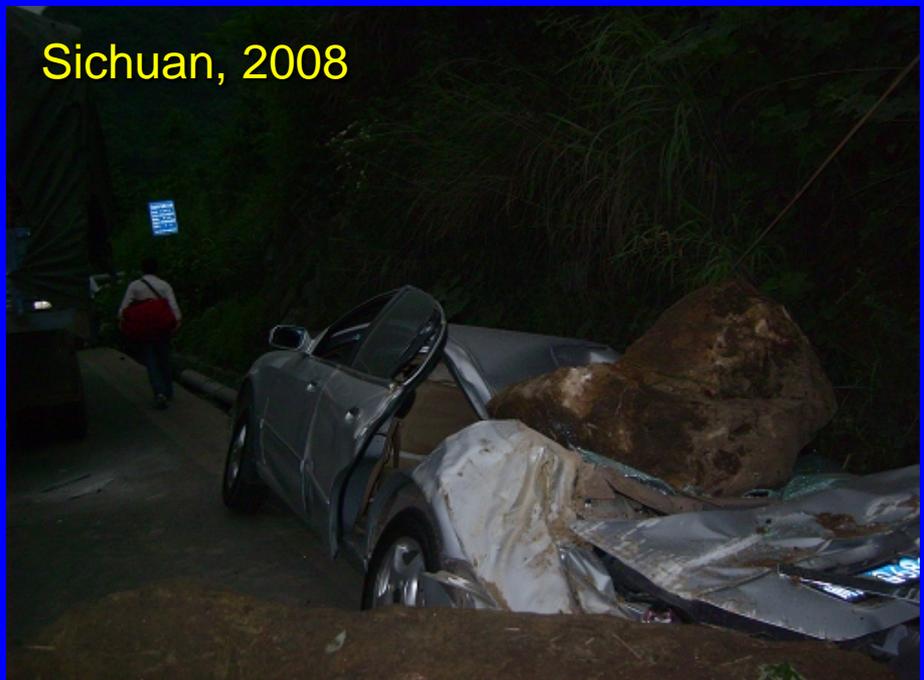
Sichuan, 2008

Caída de rocas

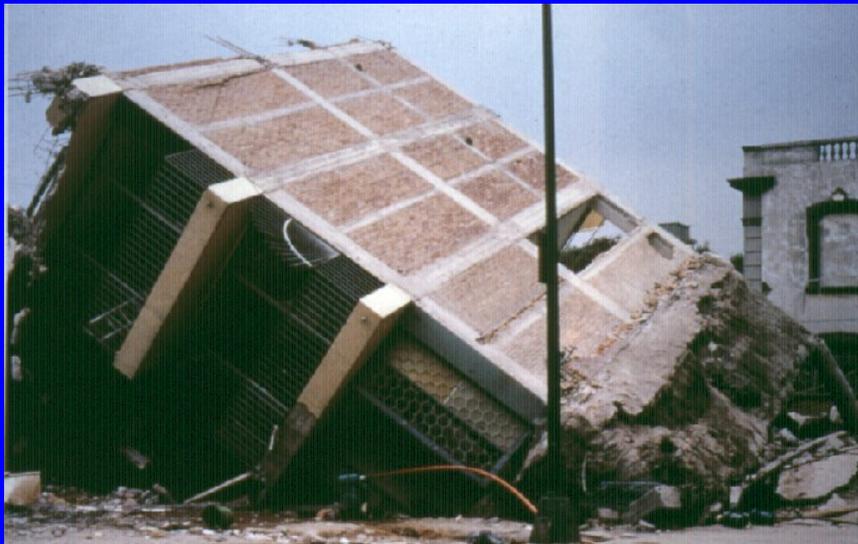
Licuefacción.

Proceso por el que el terreno, al producirse la sacudida sísmica, **pierde temporalmente su resistencia** y se comporta como un **fluido viscoso**

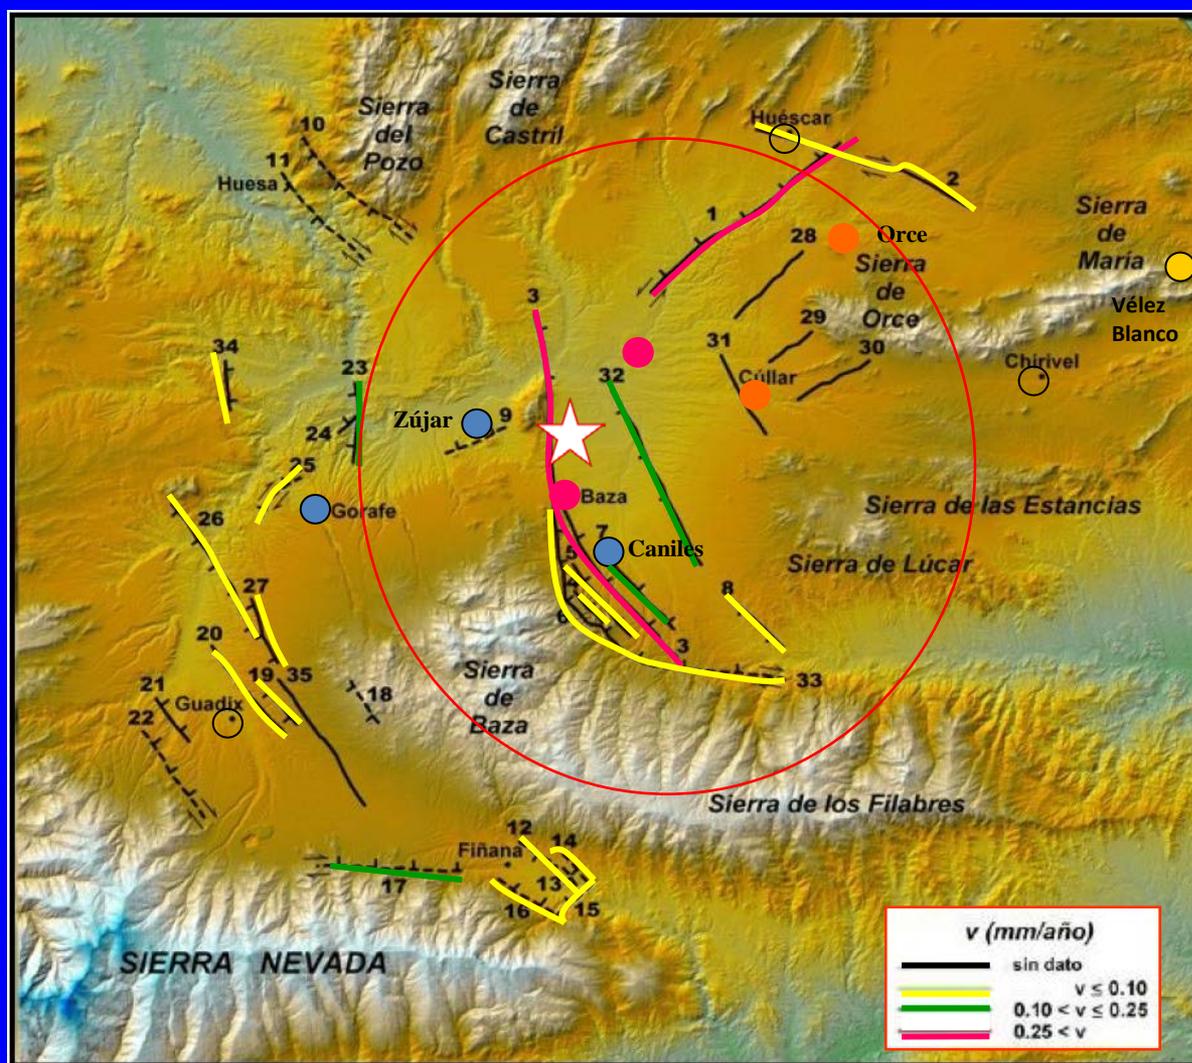
Terremoto de Baza, 30 Sept. 1531

Benamaurel: completa mente destruida, incluyendo su iglesia y castillo. 246 casas destruidas de 250; 100 a 150 muertos,

Baza: Se arruinaron 966 casas 61% del total ; 310 muertos , derrocó la alcazaba, iglesias: mayor, San Juan y de Santiago, monasterios de San Francisco , San Jerónimo , Santa Isabel y de la Merced, hospitales de la Trinidad y de Santiago. Los daños en viviendas alcanzaron más de 10 millones de maravedís. La Corona concedió exención de impuestos a las familias, destinó los diezmos y alcabalas por 10 años a la reconstrucción de edificios religiosos y civiles.

Orce: Este pueblo sufrió daños, sus murallas y muros y torres de la alcazaba .

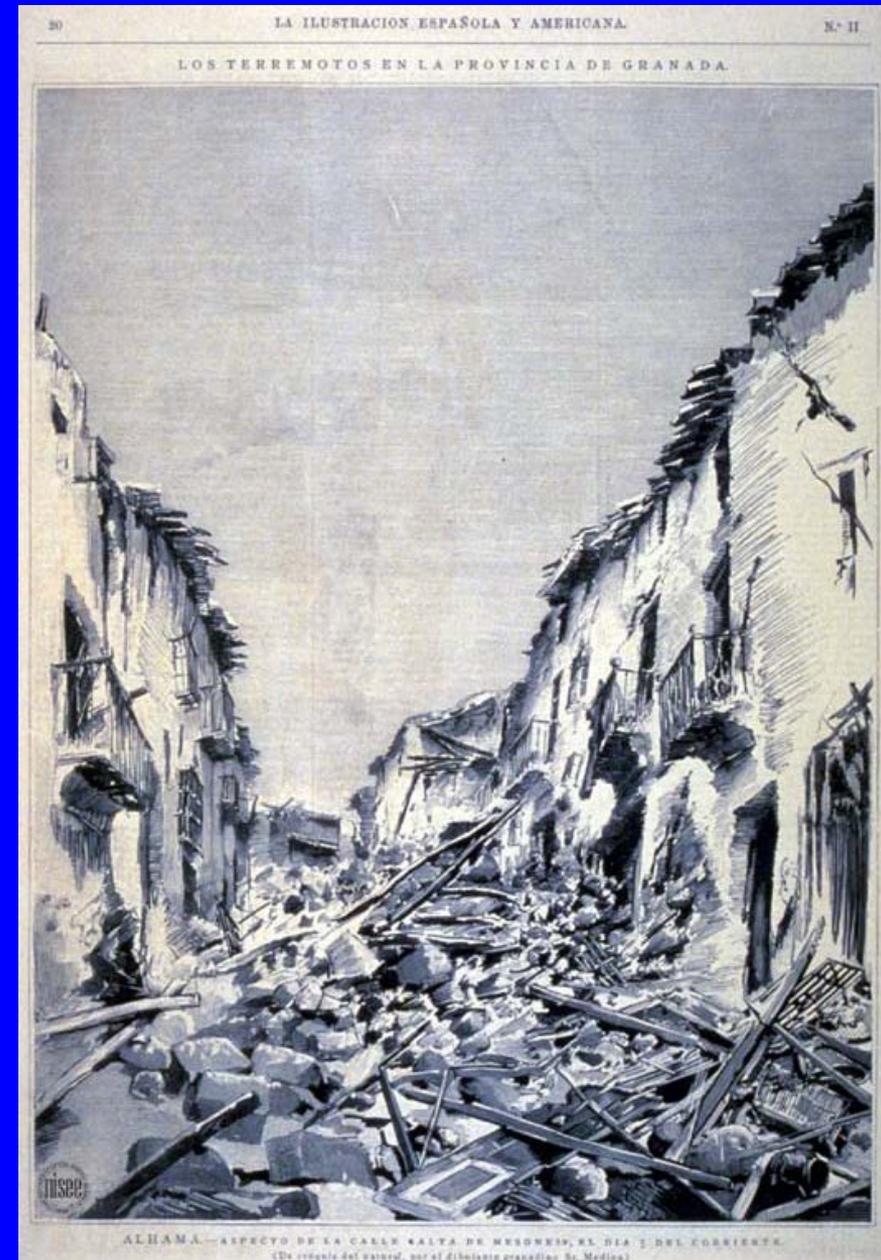
Terremoto de Alhama

Parámetros sísmicos

Fecha	25 Diciembre 1884
Hora origen	21h 08m (hora local)
Localización	36.96 N, 3.98 - 4,16 W
Magnitud	$M_l = 6.6$, $M_w = 6.8$
Intensidad máxima	IX (EMS) , Duración de la sacudida 20-25 seg.
Profundidad	Superficial (< 20 km)
Zona epicentral	Arenas - Zafarraya
Víctimas	> 1200 muertos, >1500 heridos
Edificios dañados	4.400 destruidas 13.000 dañadas
Municipios	106 afectados
Reconstrucción	19 Jul 1885- 15 Jun 1887

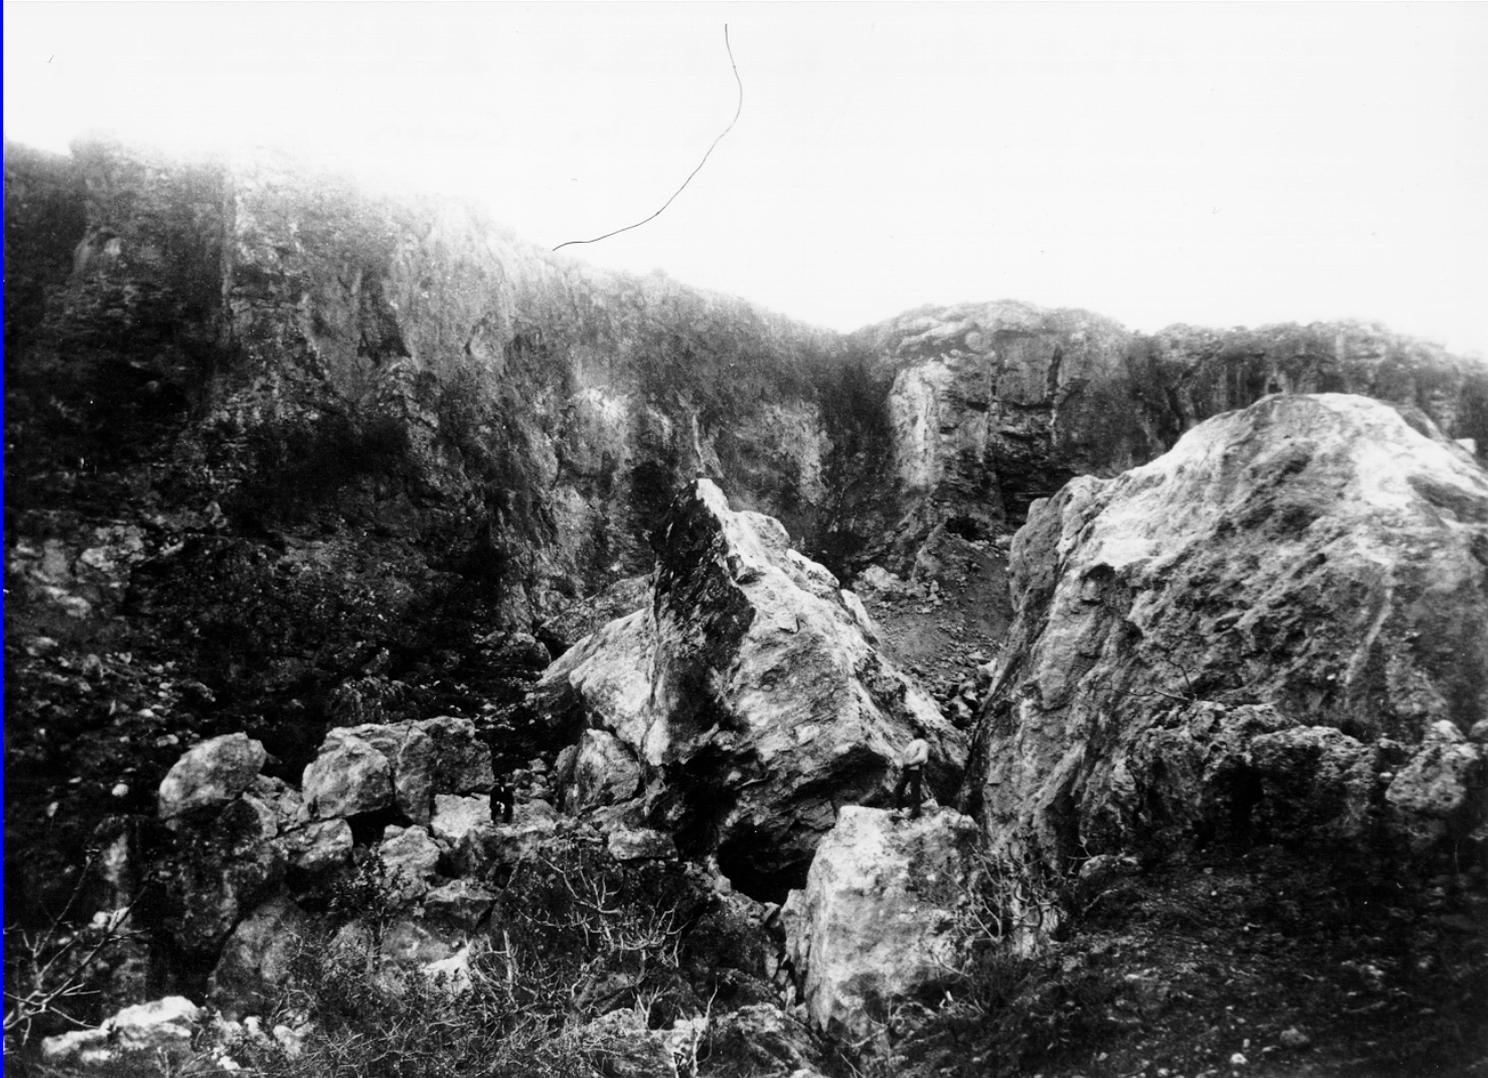
Efectos en el terreno: Caída de rocas, hundimientos, grietas,

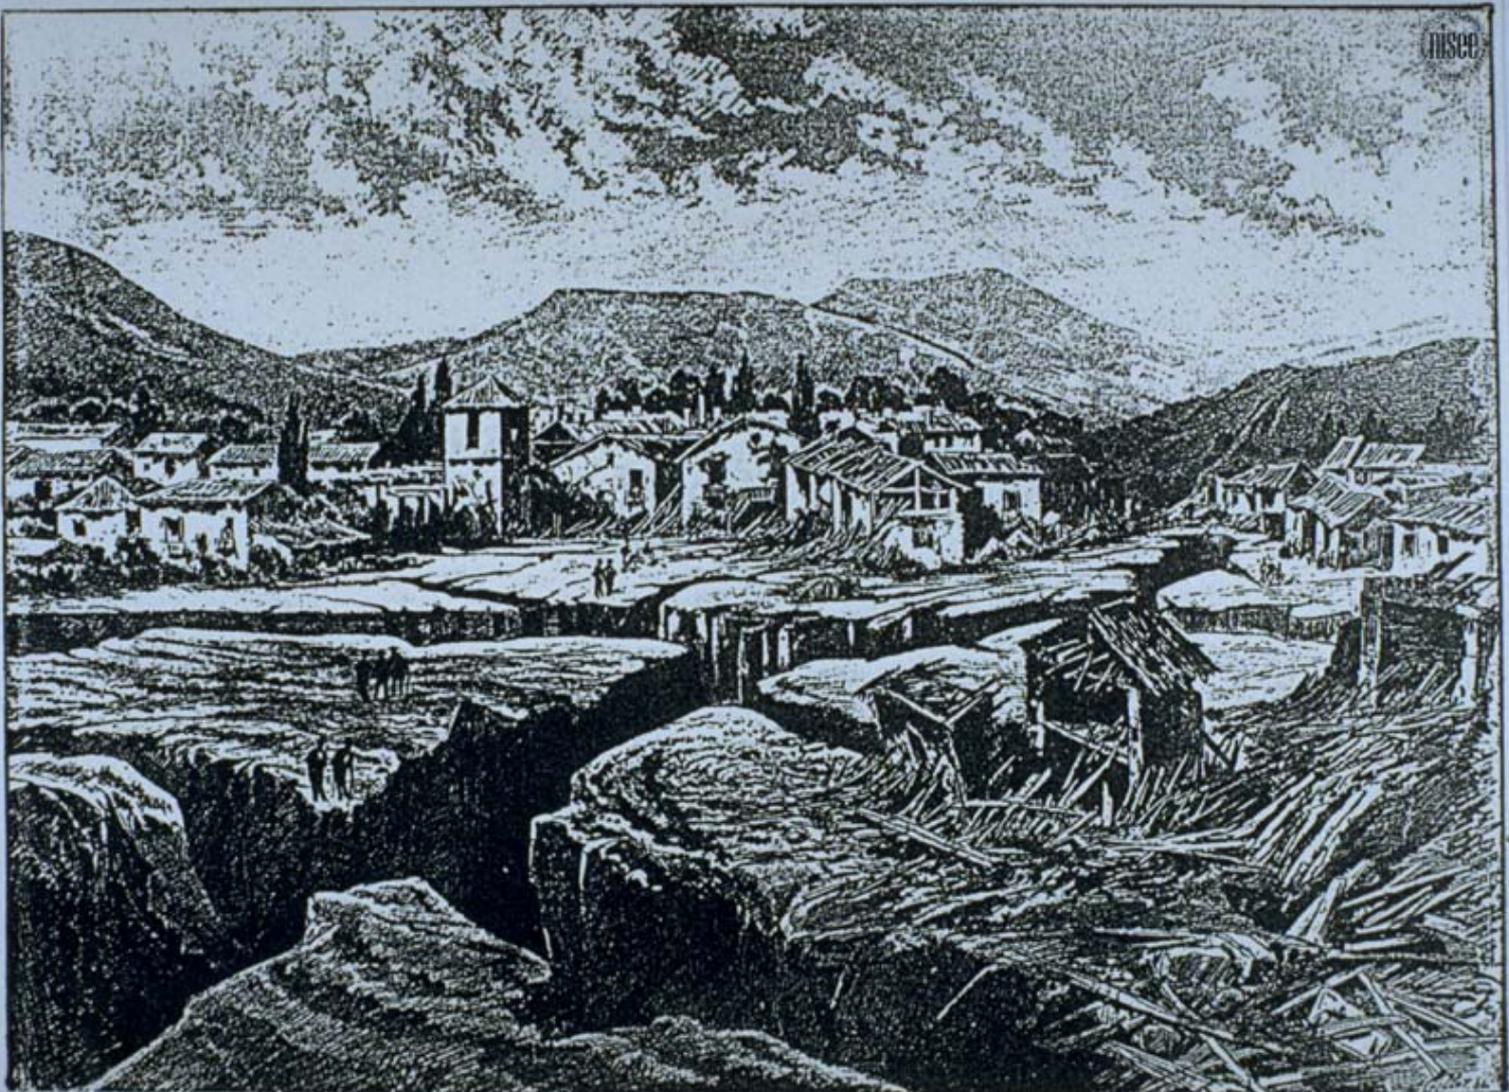
LES CRÉVASSES DE ZAFARRAIA, par DROZ.

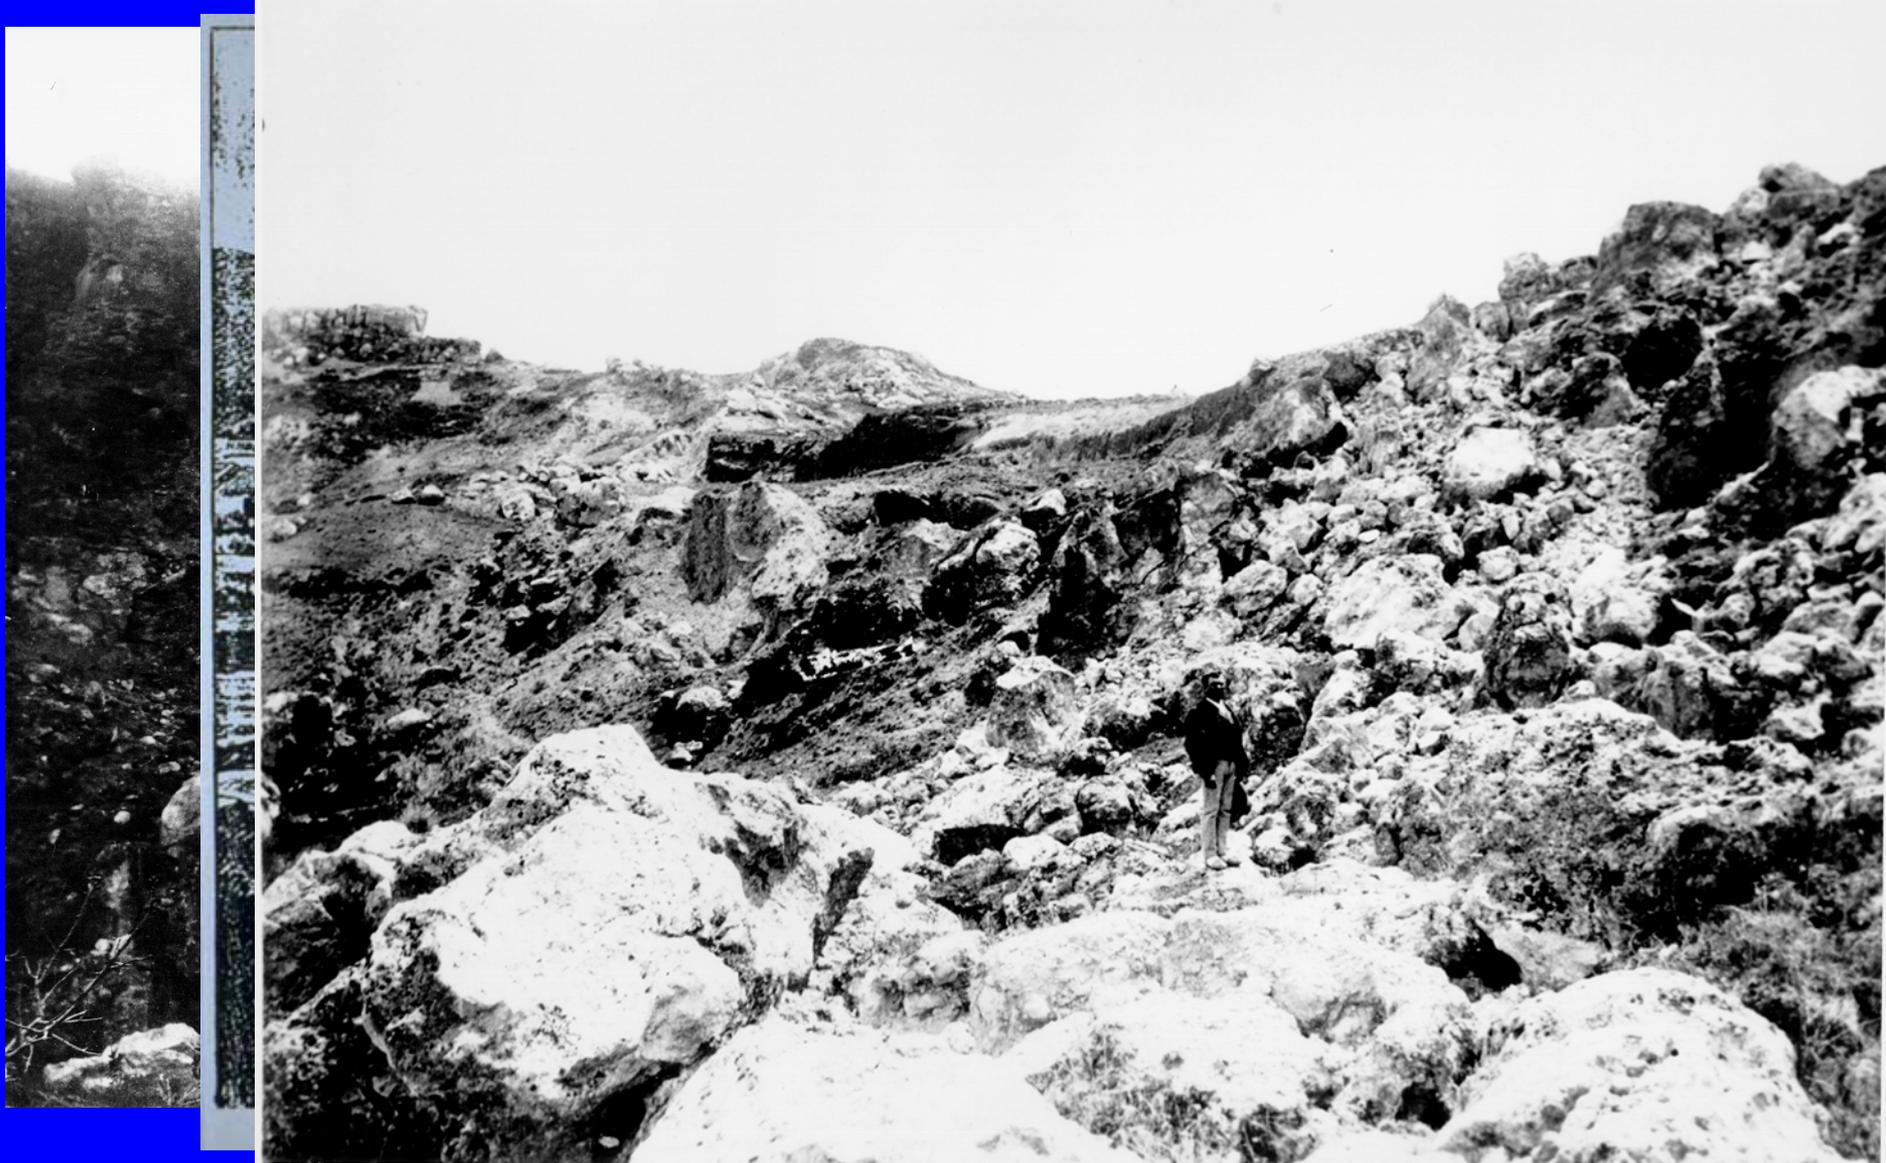
Efectos en el terreno: Caída de rocas, hundimientos, grietas,
