Terremotos en Granada. Causas y reducción de riesgos

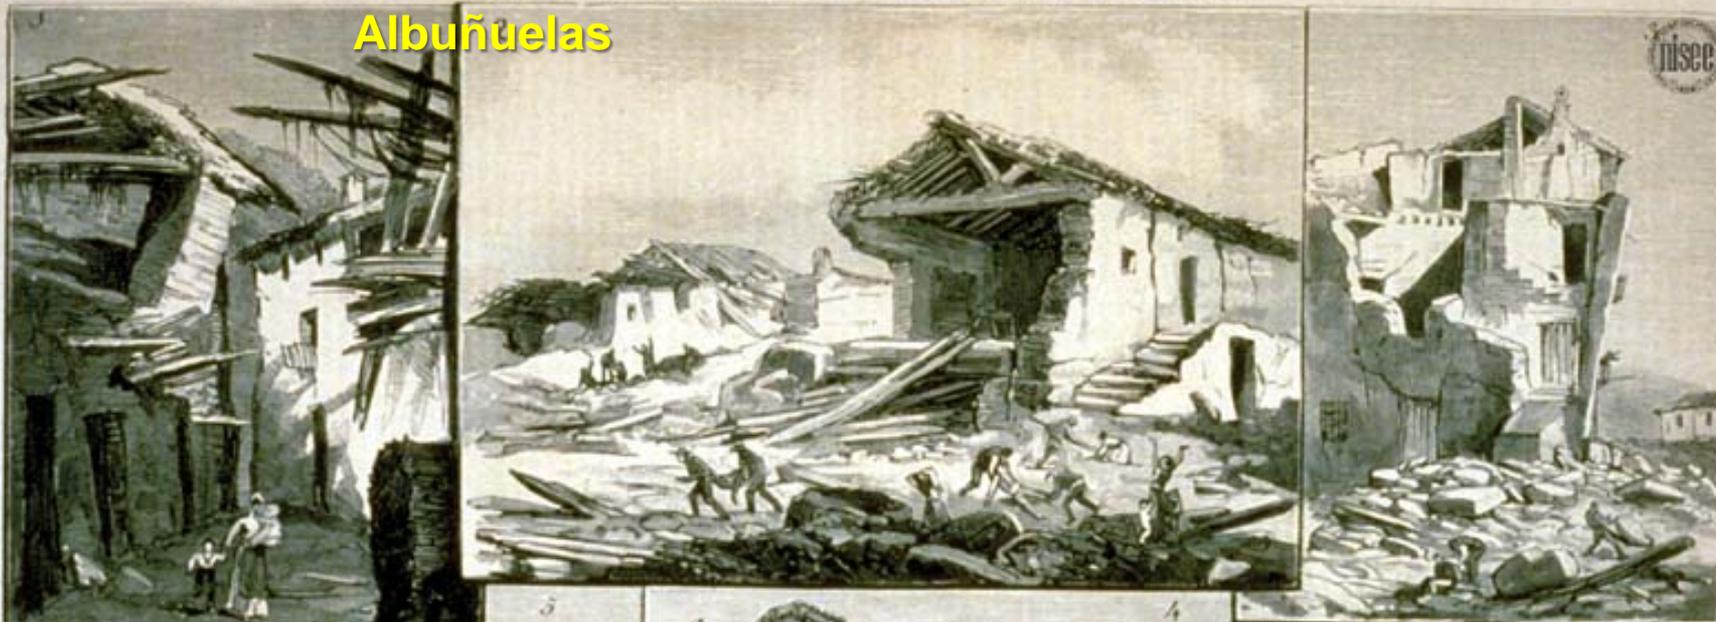
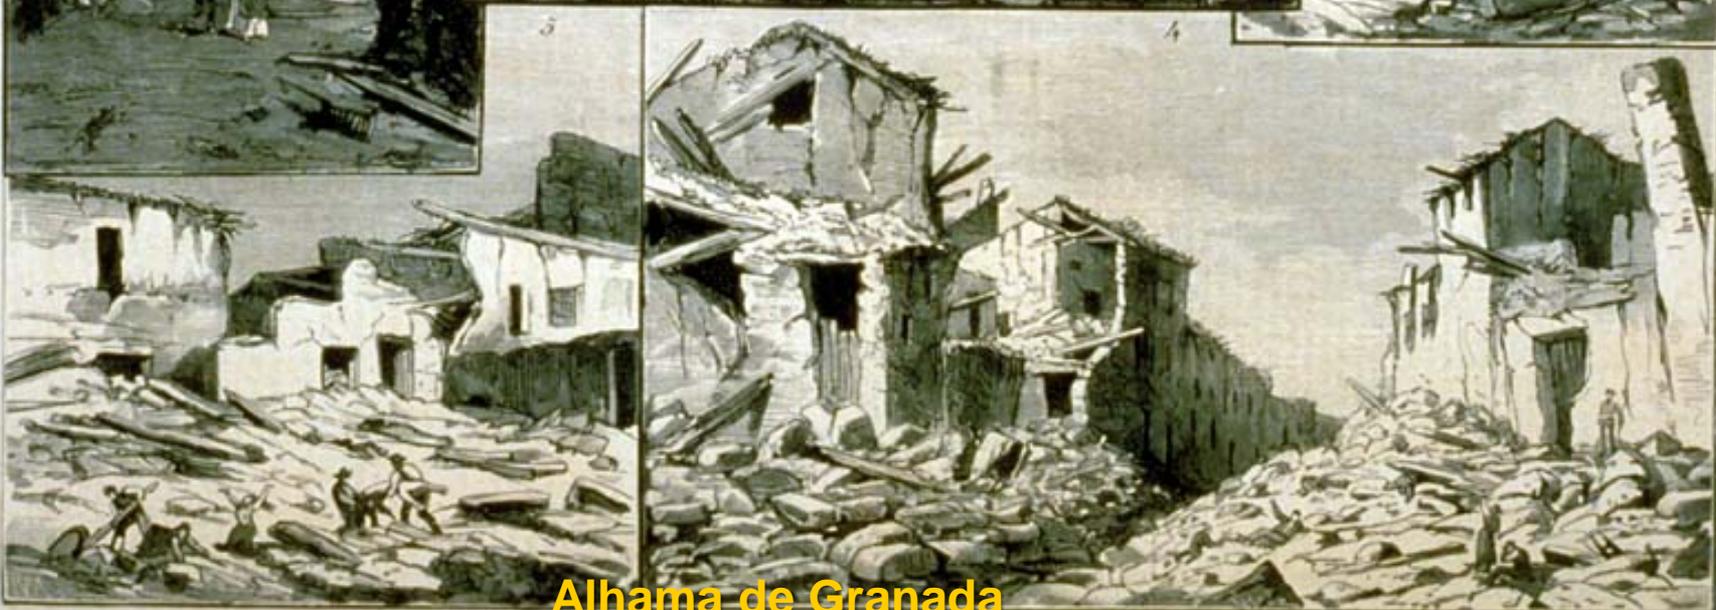
1 y 2. RUINAS EN ALBUÑUELAS.—3 y 3. DE LAS CASAS DE ALHAMA, CUYOS INQUILINOS LOGRARON SALVARSE (VEINTITRES PERSONAS).—4. ALHAMA: VISTA DE LA CALLE DE ENCINO, TOMADA EL DÍA 7 DEL CORRIENTE.

Más del **70%** de las casas colapsaron, el resto sufrió daños graves o menores. Tuvo un **6%** de muertos (**102**) y un **30%** de heridos (**253**). Hubo más daños en el barrio alto, se reconstruyó en distinto emplazamiento., Duración sacudida = 20 s.

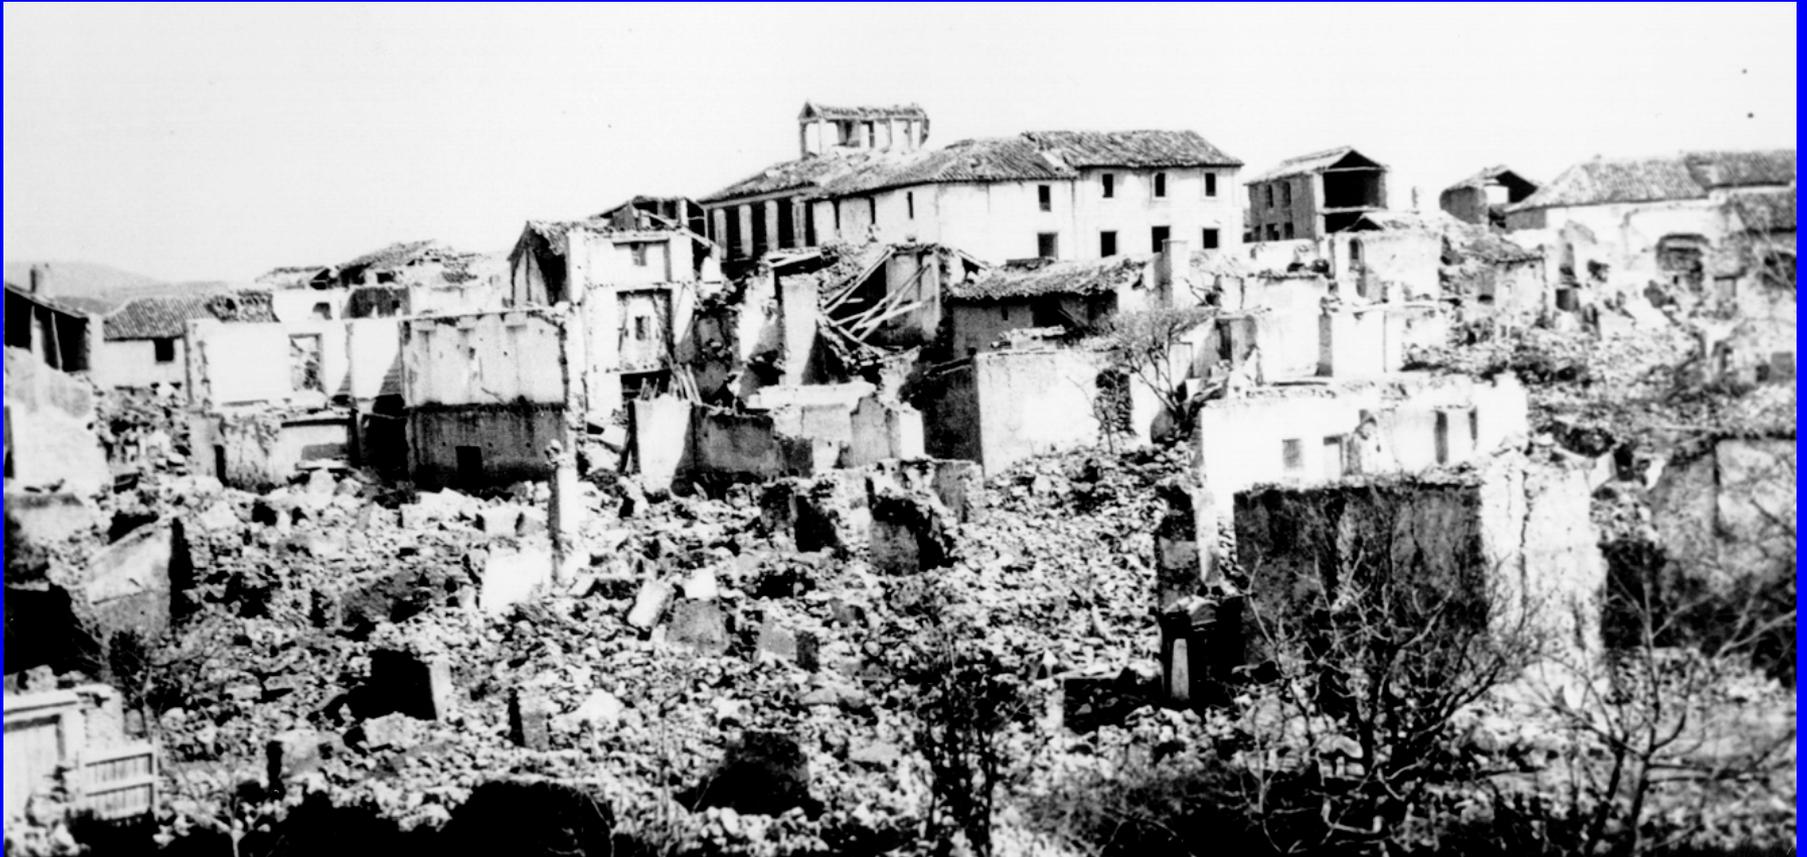
Fue la ciudad más afectada. El **90%** de las casas colapsaron y el resto ruinosas. Víctimas: **135 muertos** (10%), **253** heridos (el 13% de ellos graves). Hubo grietas en las calles de 30 m de largo y de 4-10 cm de ancho. *El pueblo fué reconstruido a medio km del anterior, en la ubicación que actualmente ocupa, por **Barcelona**, a través del Instituto de Fomento del Trabajo Nacional.*

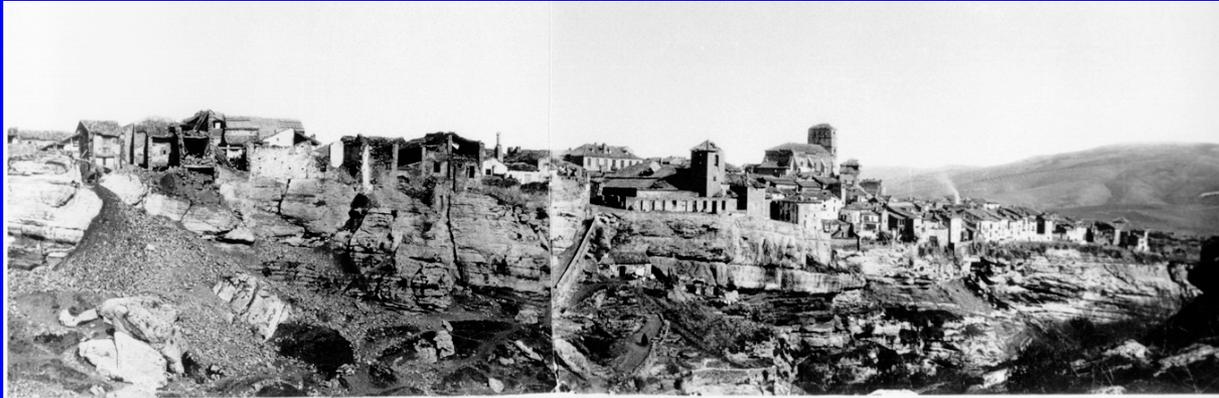
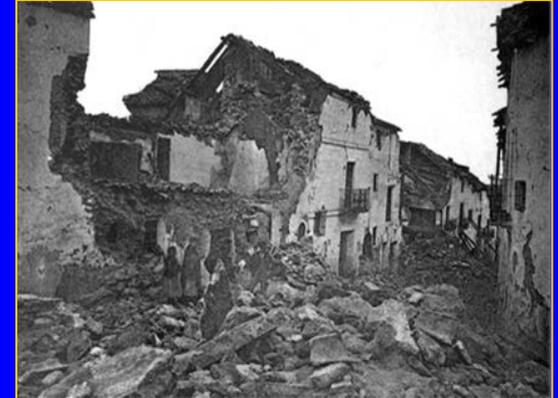
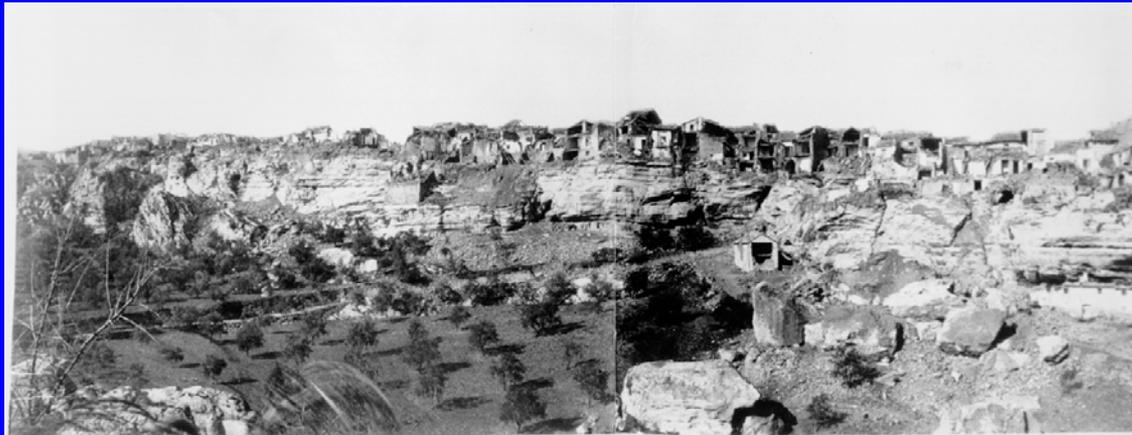
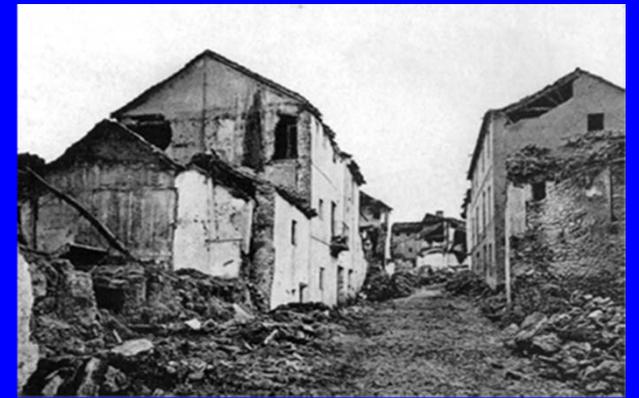
Población con mayor número de víctimas: **463 muertos** (5-6 %) y **473 heridos** (*El Defensor de Granada. La Comisión Española da 307 muertos, 502 heridos*). Más del **70%** de las casas colapsaron, un **15%** quedaron ruinosas y el **resto** sufrió daños leves. Hubo desprendimientos en los tajos que arrastraron parte de las construcciones. Duración Sacudida ~ 20s. *Animales muertos: 176 caballerías, 9500 cabezas de ganado*

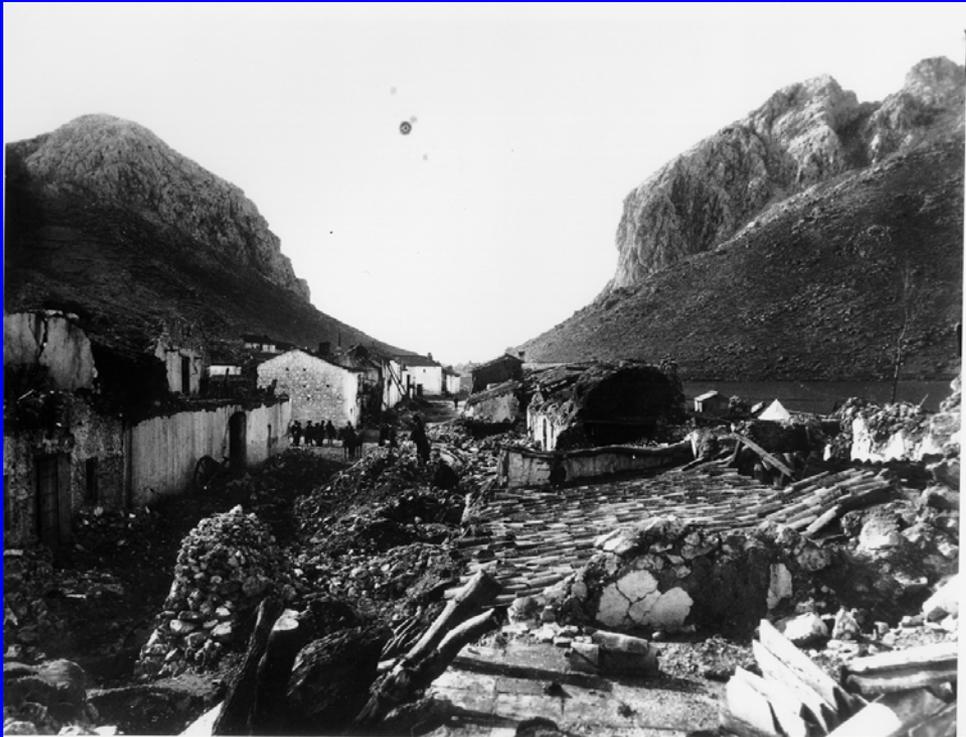
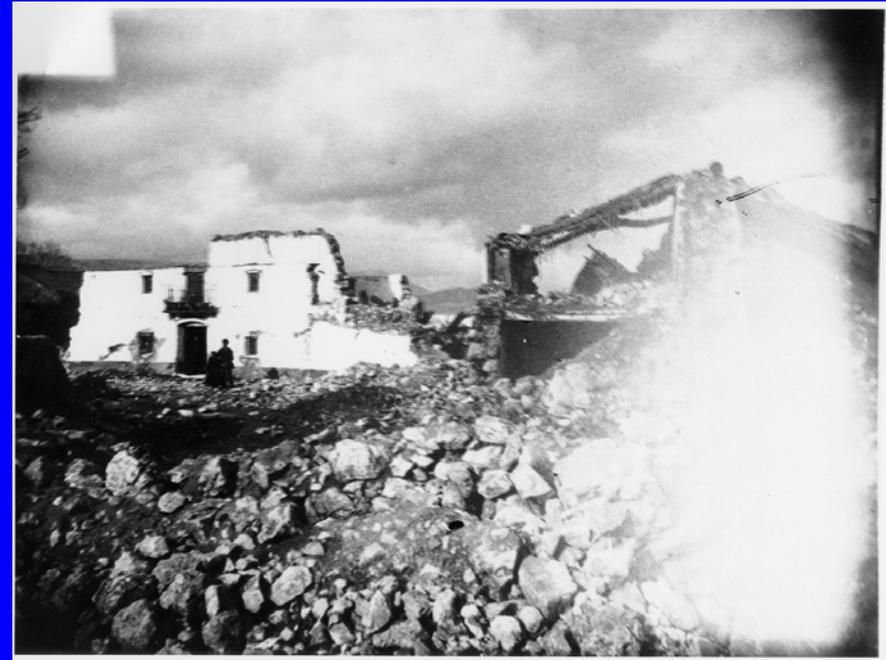
El **90%** de las casas colapsaron, y el **resto** quedaron ruinosas. Hubo **74** muertos (8%) y 16 heridos graves. Numerosos **desprendimientos** de rocas en el Boquete de Zafarraya y en la vertiente S de la sierra cercana. **Grietas** en el suelo de 4 a 75 cm de ancho y de 30 a 300 m de largo. Hubo otra grieta de 7 km de longitud separando el substrato calizo del sedimento (**falla**). Se construyó un nuevo barrio en las inmediaciones con donativos cubanos. *Se pensó cambiar el nombre por Nueva Habana.*

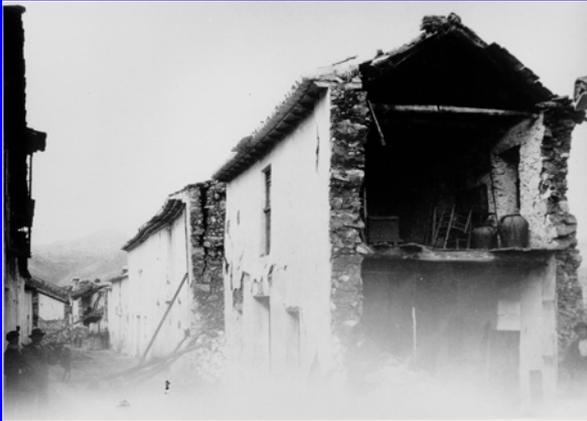
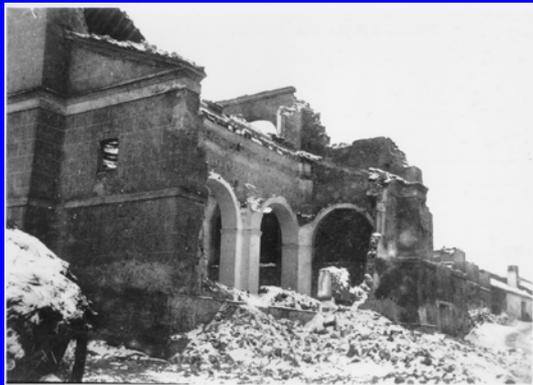
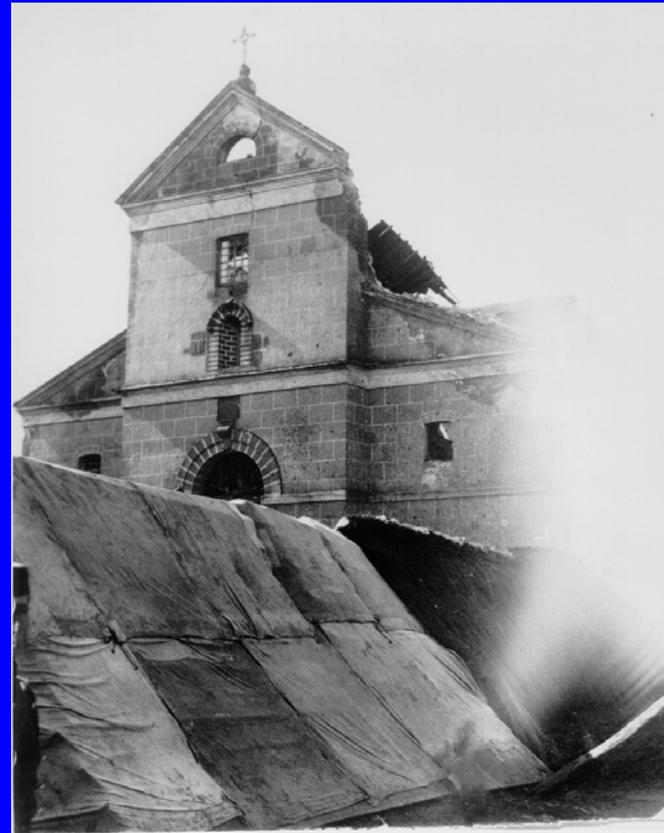
30% de casas colapsadas (72), un **53%** en ruinas (algunas hundidas por réplicas) y el resto con daños graves. Quedó destruida la casa escuela de niños, pereciendo la profesora y su hijo. La iglesia nueva, que estaba en obras, quedó completamente destruida. El cuartel de la guardia civil tuvo que abandonarse. Diferencia de daños con Ventas de Zafarraya por diferencias de terreno: calizas jurásicas en Zafarraya / aluvial (Q) en Ventas. Se construyó un nuevo barrio en las cercanías.

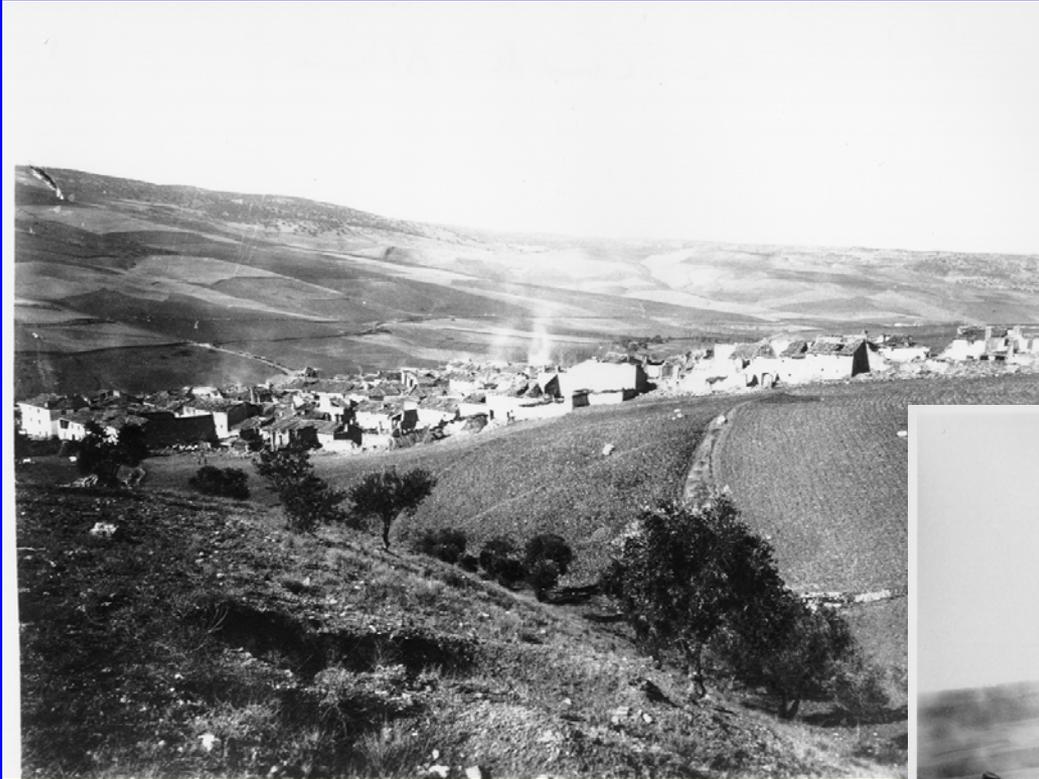
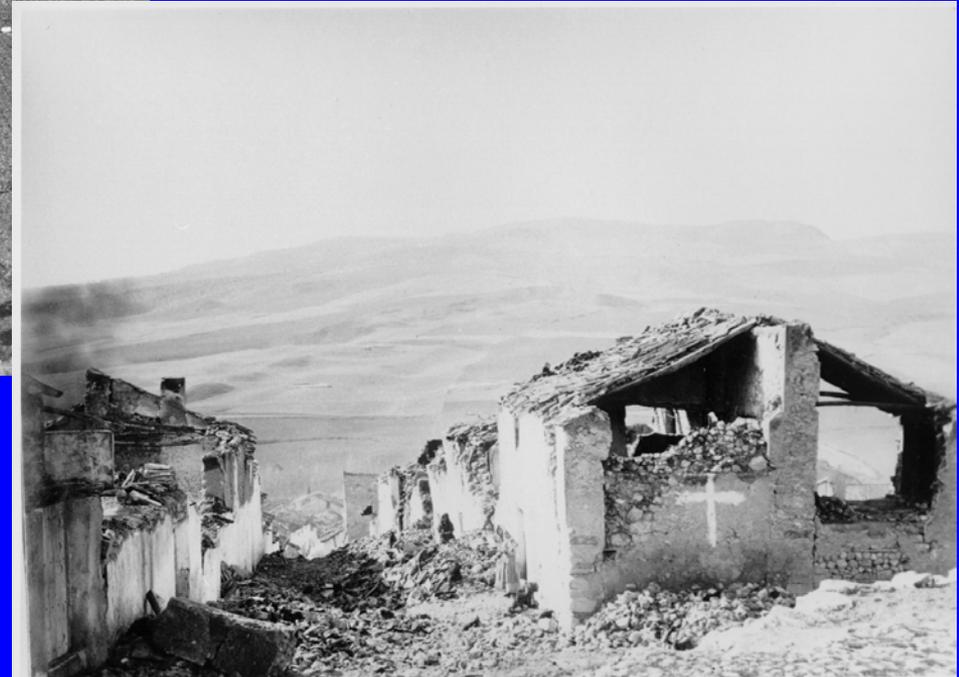
48% casas colapsadas (164) y el **13%** ruinosas (45). Hubo **13** muertos y **19** heridos. La Diputación da **20** muertos y **98** heridos.. En una cortijada hubo también colapsos.

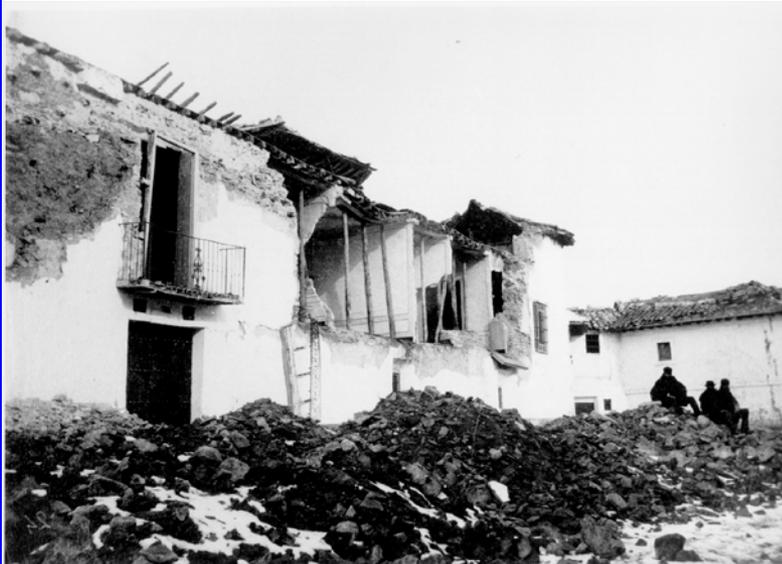
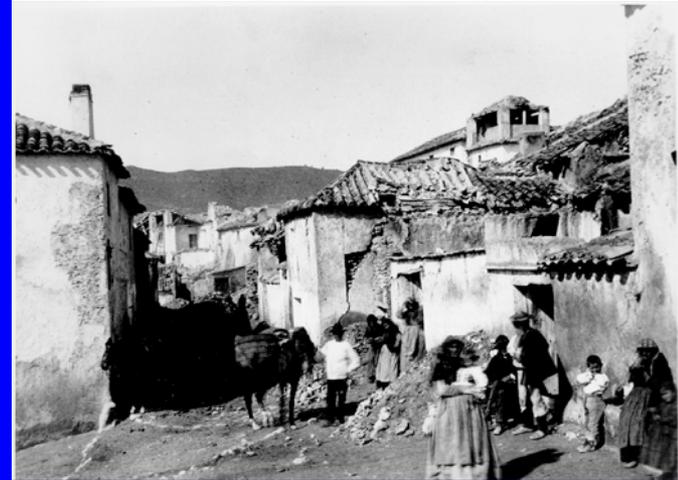
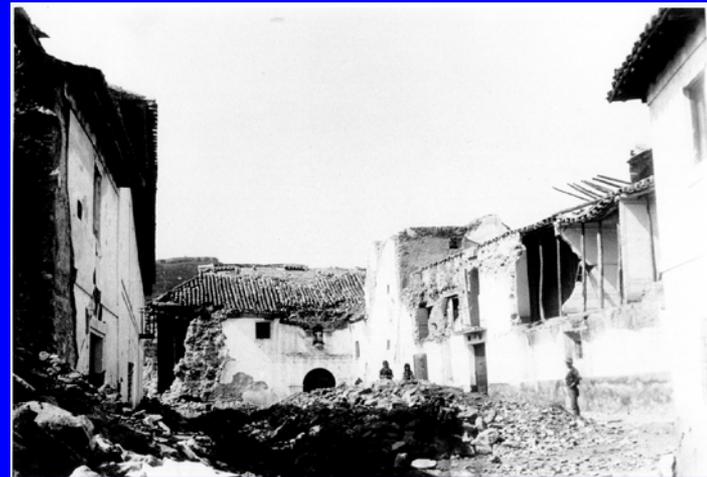
Más del **58 %** de las casas colapsaron (191), y el **40 %** quedaron ruinosas (143).
Hubo **15-17** muertos y **18** heridos graves (1213 habitantes). Del 25 – Dic-1884 hasta el 16 - Enero - 1885, se produjeron en este pueblo 87 oscilaciones

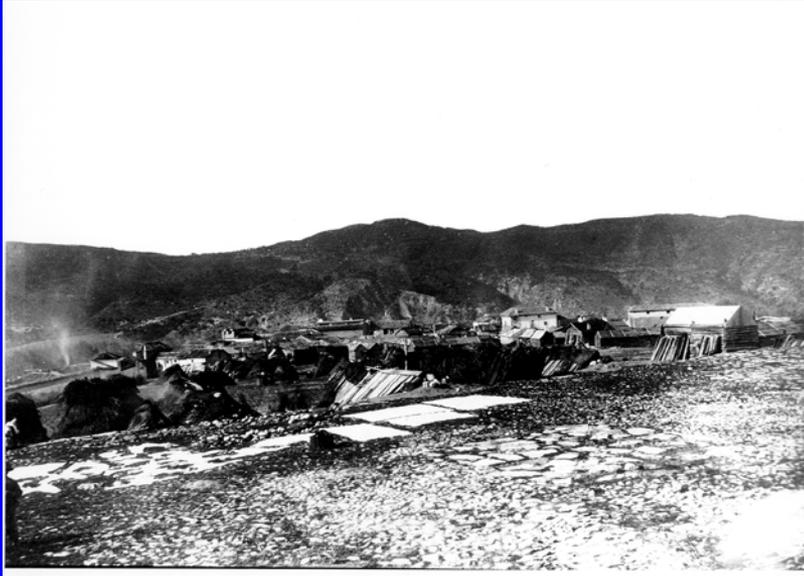
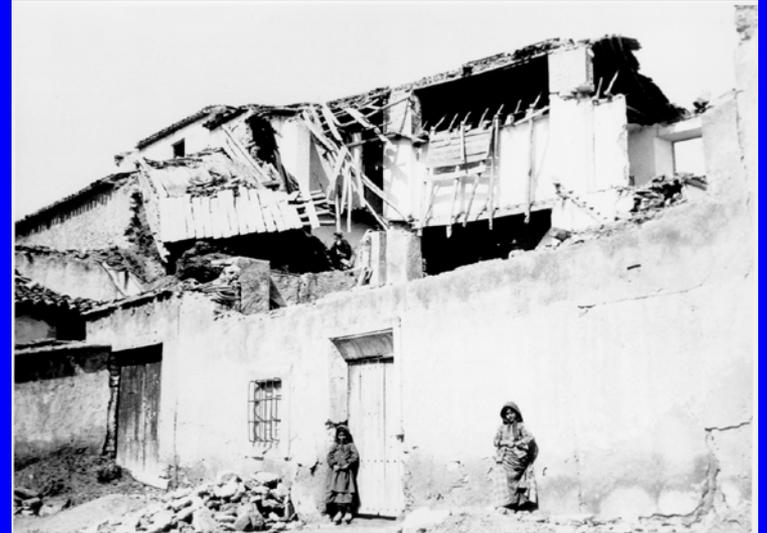
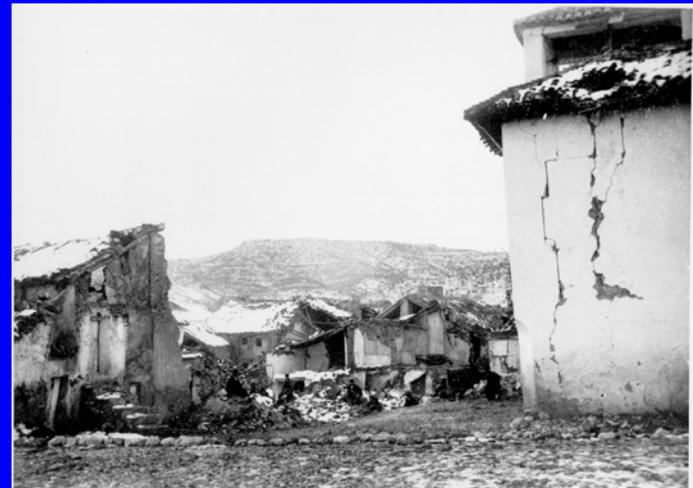
Daños en Jayena (Gr)

De resultas del terremoto se abrieron profundas grietas y el cauce del rio quedò seco...."

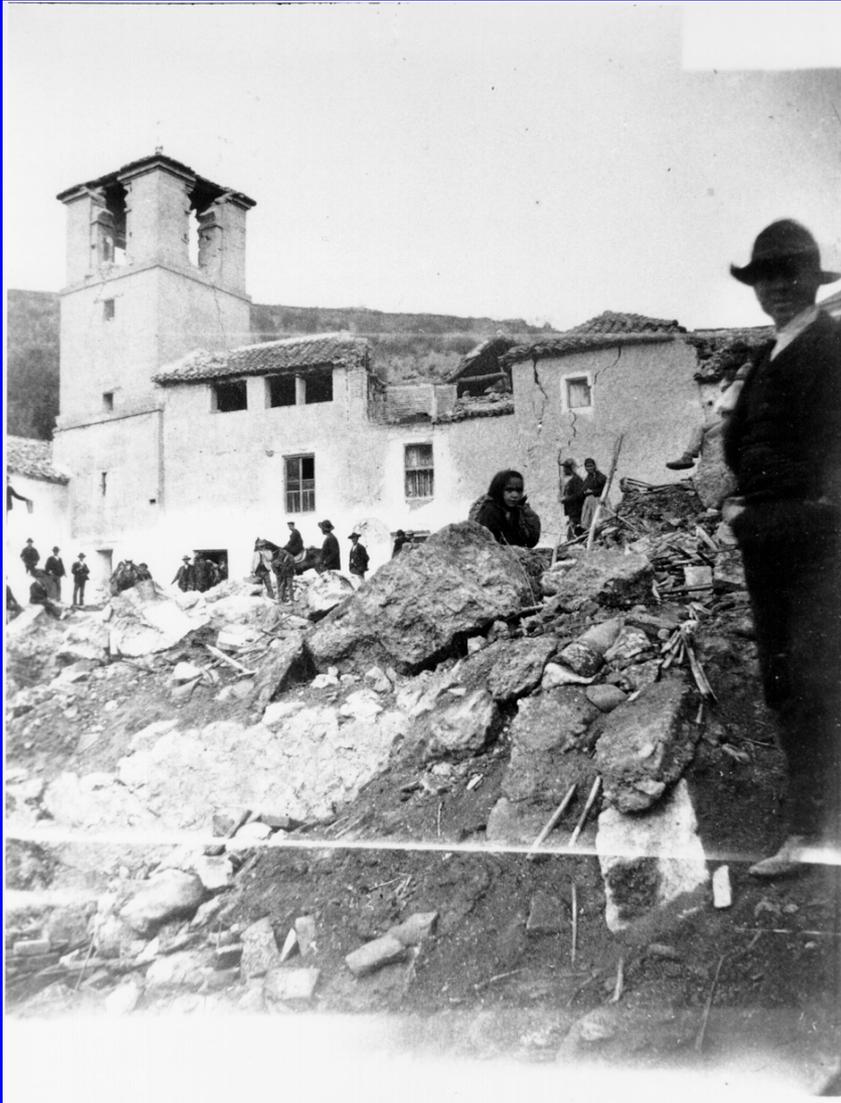
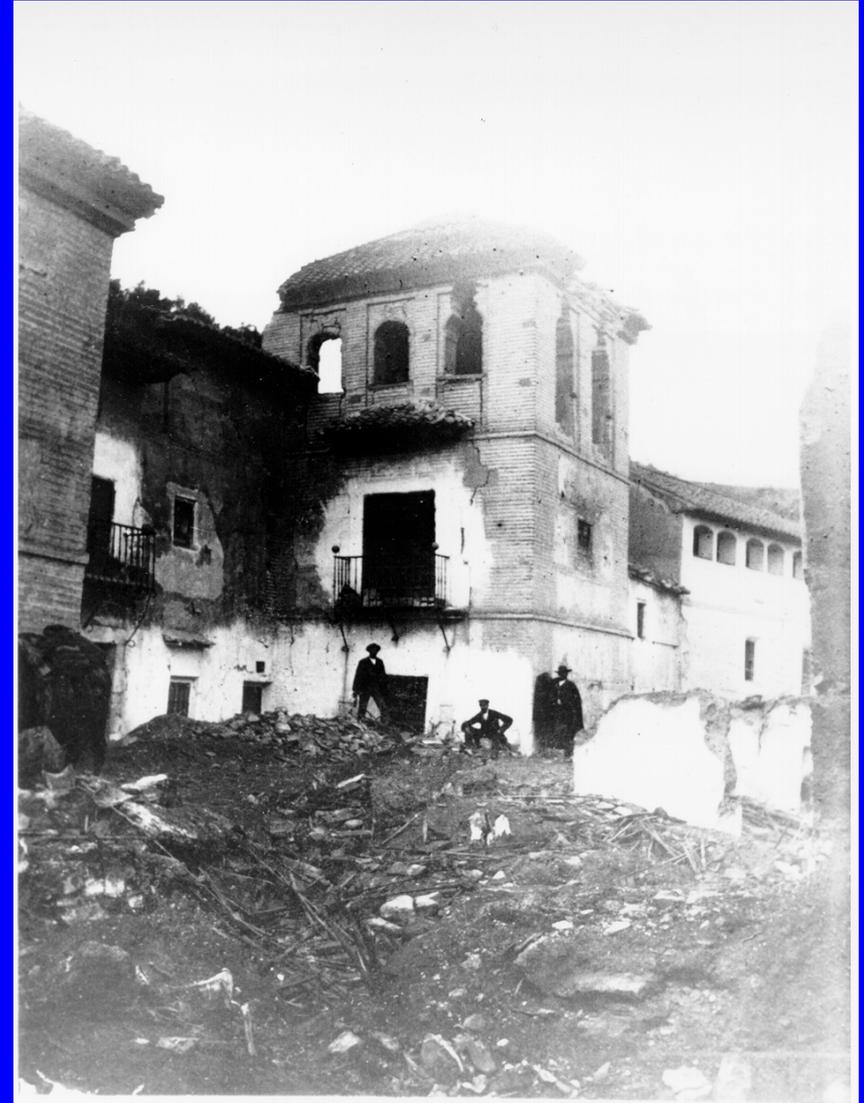
Daños considerables debidos a los deslizamientos de ladera propiciados por la topografía y tipo de suelos. Hubo licuefacción en el Pago de las Ventas.

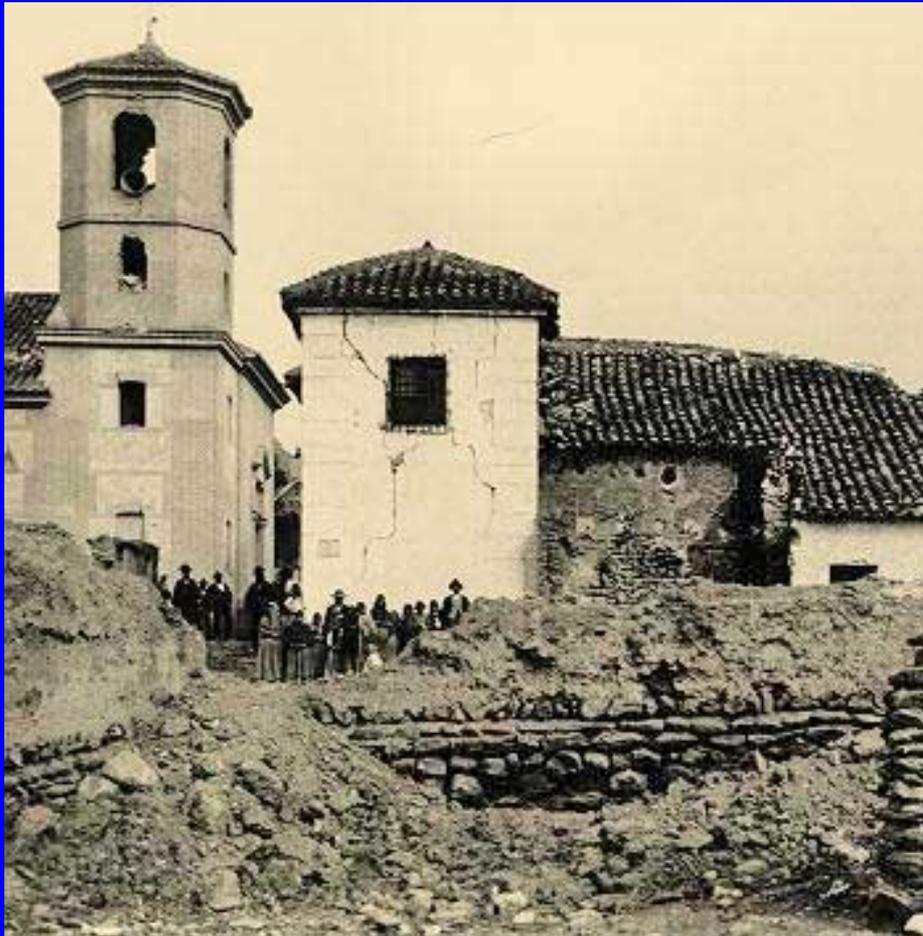
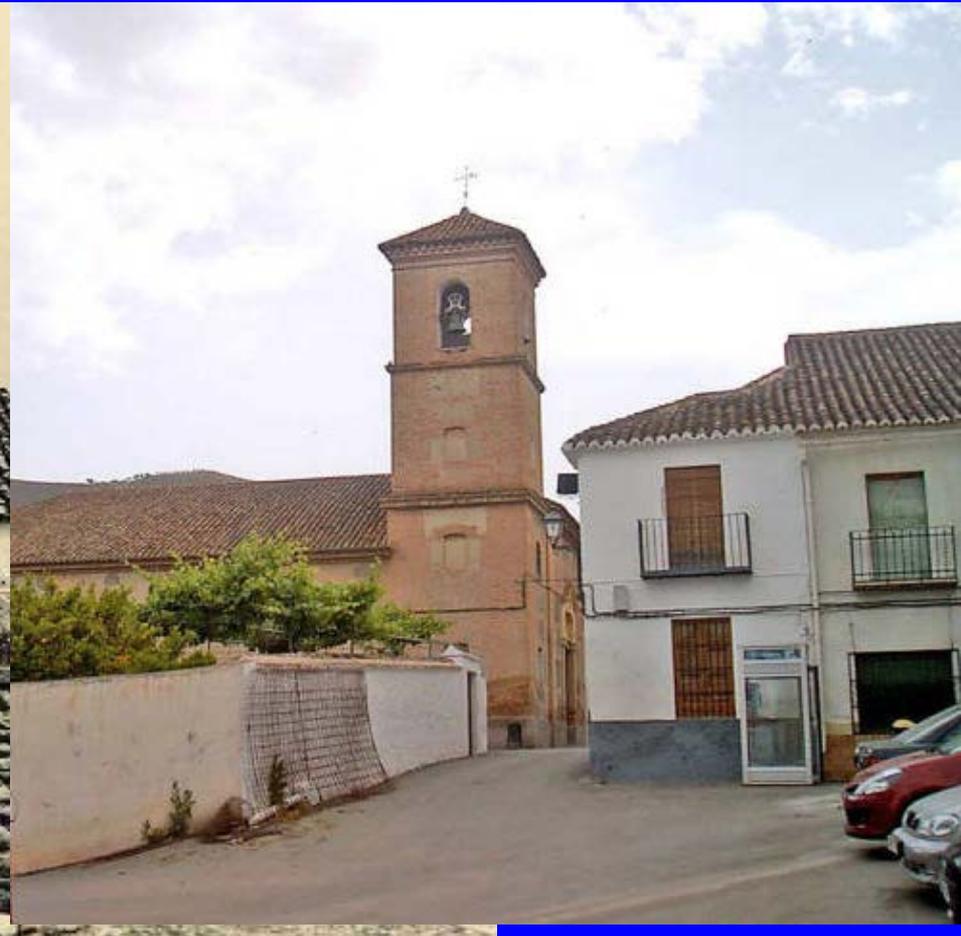
Un **50%** de casas hundidas en el municipio y un **95%** en el núcleo; el resto sufrió daños muy graves. Las actas del Ayuntamiento dan 86 casas hundidas y 9 inhabitables. Hubo **2,5%** de muertos y **3,6%** de heridos graves. Hubo fenómenos de amplificación del terreno.

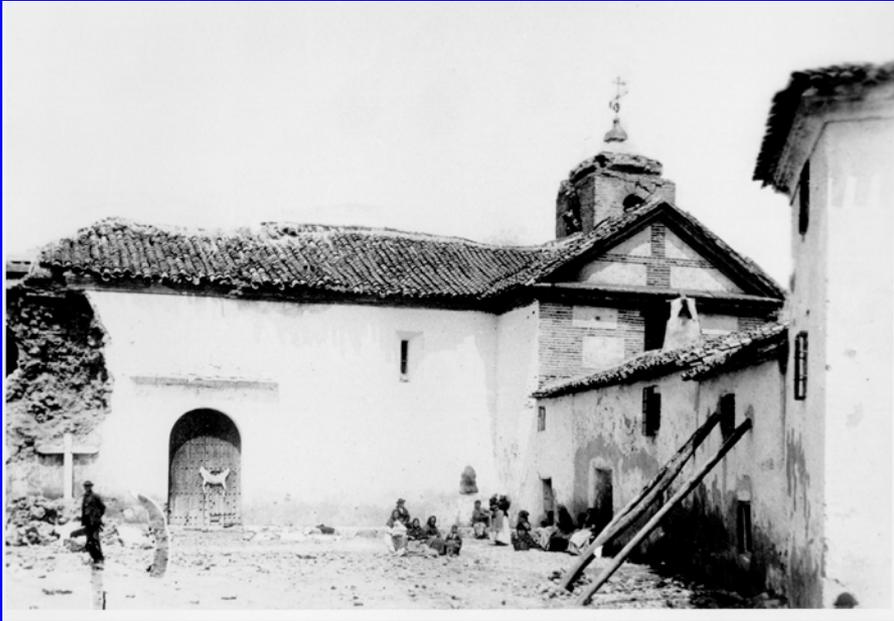
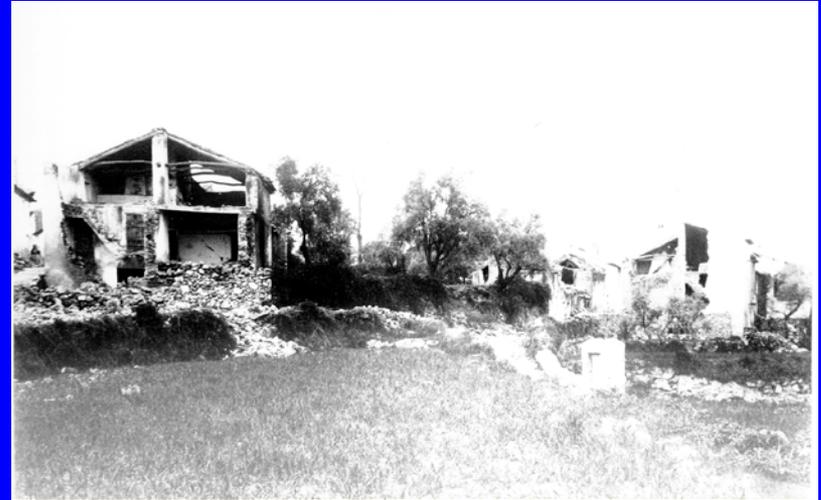
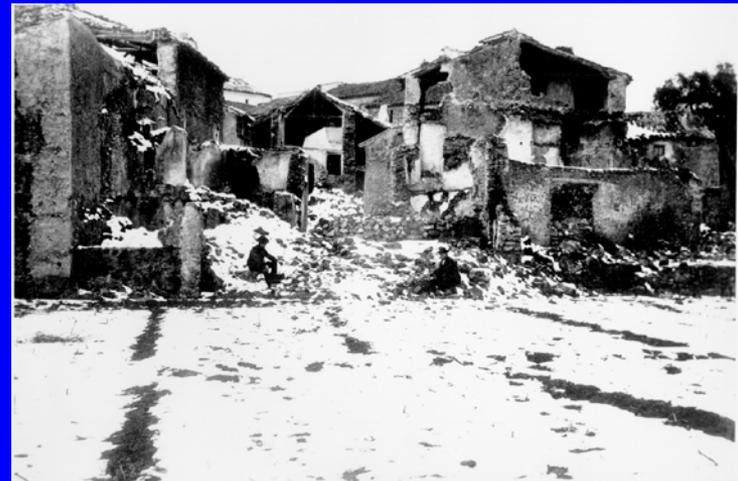
El **30%** de las casas colapsaron, un **40%** quedaron ruinosas y el resto sufrió daños de menor consideración. Hubo **2** muertos y **46** heridos. Fernández de Castro et al (1885) y Orueta (1885) dan **21** casas colapsadas, **71** quedaron ruinosas.

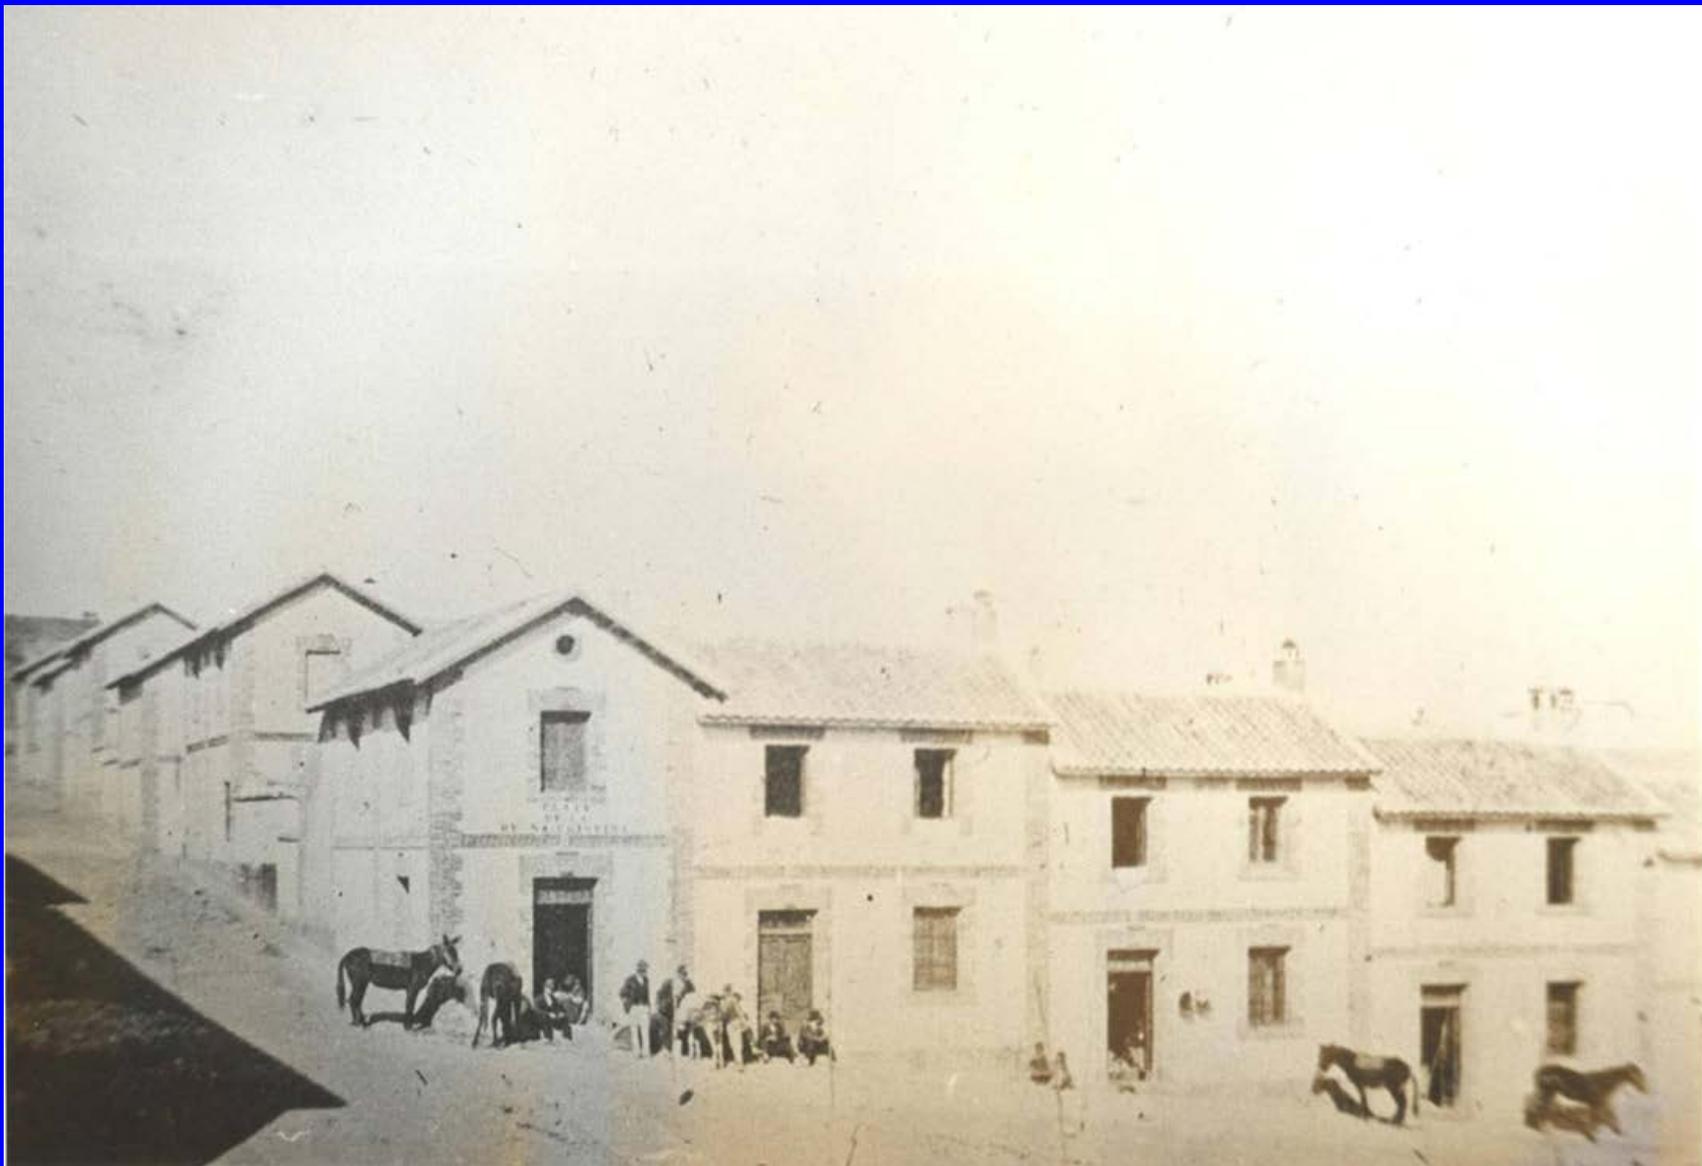
Reconstrucción

Composicion del armado del frente.

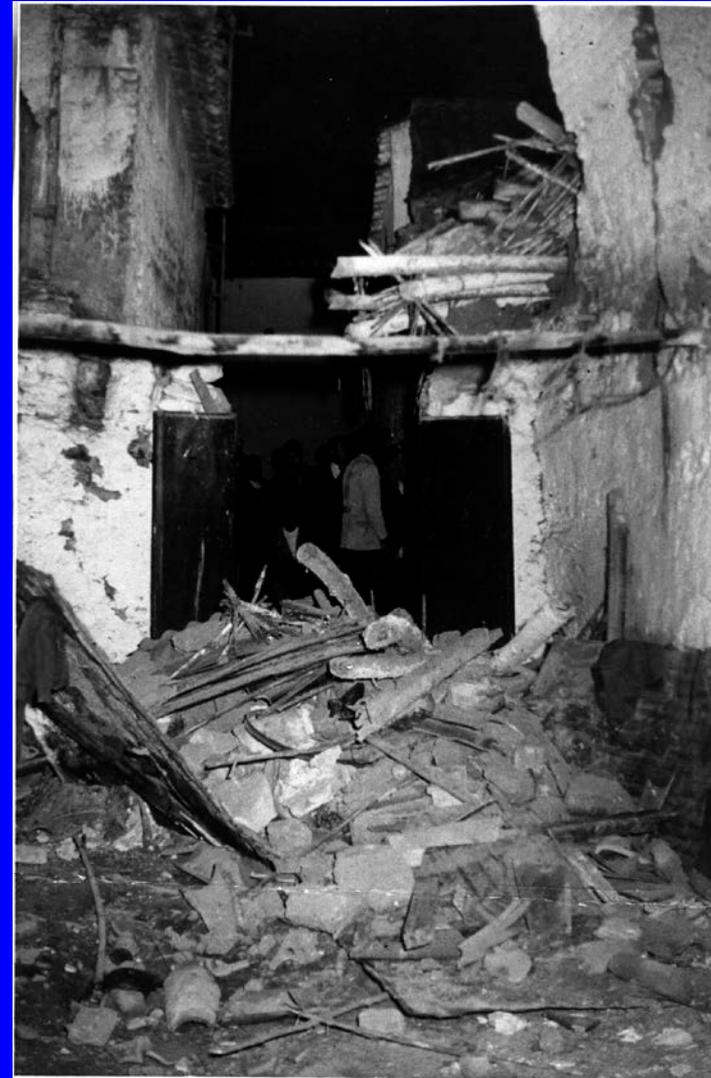
*Aquí murieron 3 personas
Foto de Torres Molina / IDEAL*
